**Nombre del mojón: M1-M3T**

Fecha de la reseña: 04/02/2025

**Descripción:** Situado en el lugar denominado Altito del Barranco de las Higueras. Es común a los términos de Pinoso, Algueña, (ambos de la provincia de Alicante) y Abanilla (Provincia de Murcia). Las dimensiones del mojón son: base inferior circular de 0.35 m de diámetro y 1.20 m de altura.

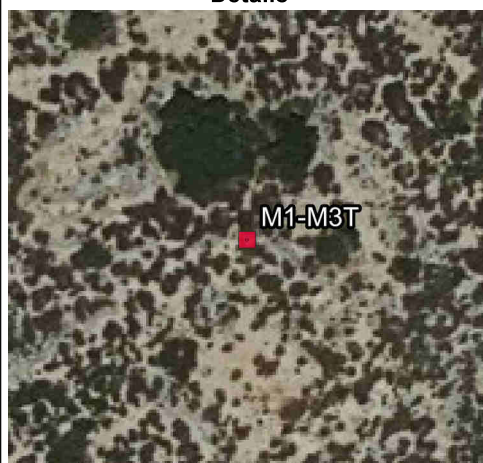
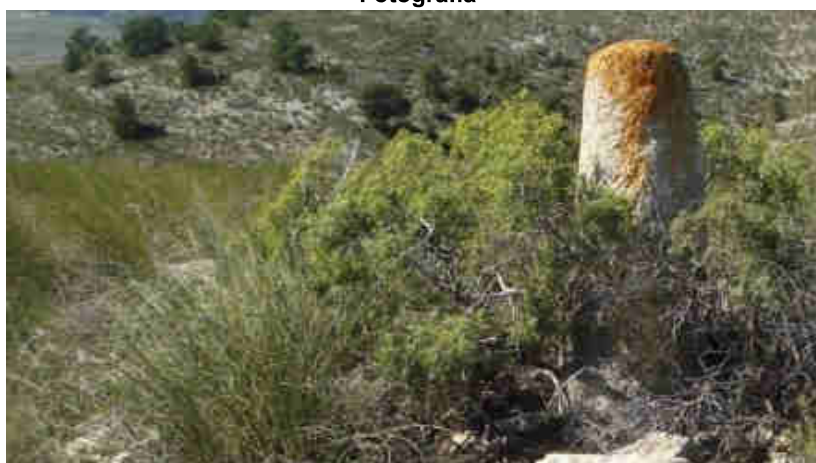
**Detalle**

| <b>Estado:</b> | Monumentado en buen estado | <b>Coordenadas</b> | <b>X:</b> | 669653.5 m | <b>Altitud ortométrica:</b> | 611.7 m |
| <b>Tipo de señal:</b> | Hito cilíndrico. | <b>UTM huso 30</b> | | | | |

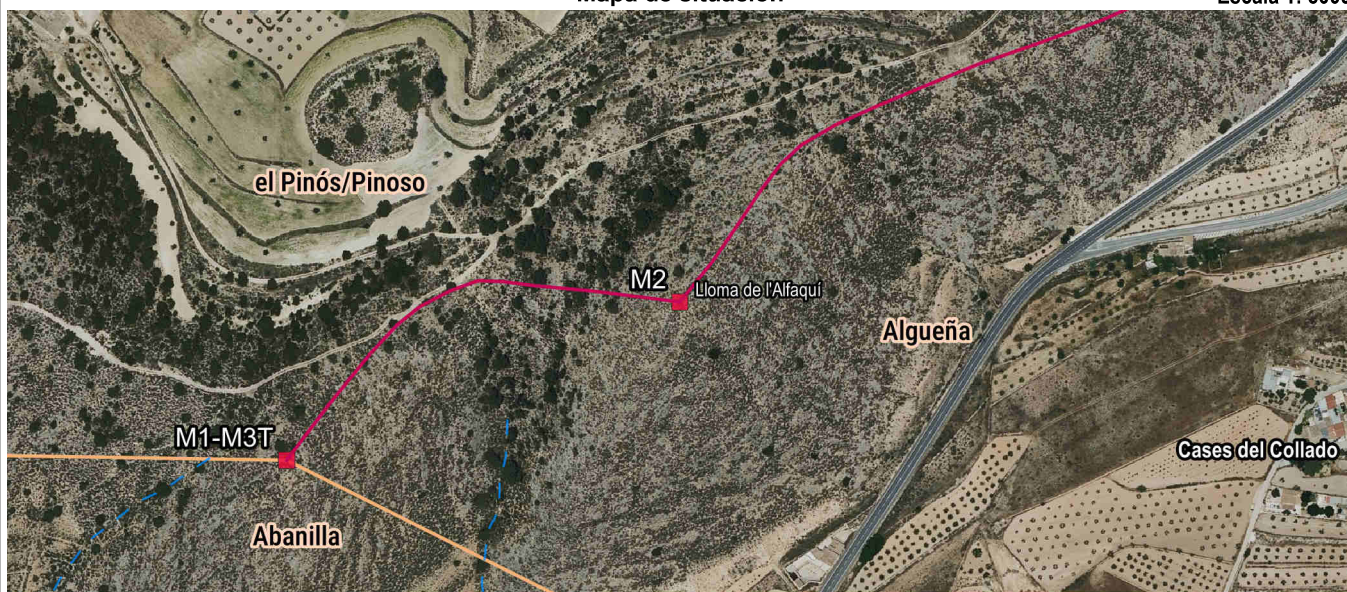
**Mapa de situación**

**Estado:** Monumentado semidestruido **Coordenadas** X: 669913.475 m **Altitud ortométrica:** 616.382 m  
**Fecha de visita:** 2024-03-06 **ETRS89** Y: 4246036.367 m **Altitud elipsoidal:** 666.763 m  
**Tipo de señal:** Hito de cal y canto fragmentado. **UTM huso 30**

**Descripción:** Se encuentra en el sitio llamado La Faqui según el acta, actualmente denominado Loma de l'Alfaquí, en terreno de monte bajo. Las dimensiones del mojón son: base inferior circular de 0.70 m de diámetro y 0.60 m de altura.

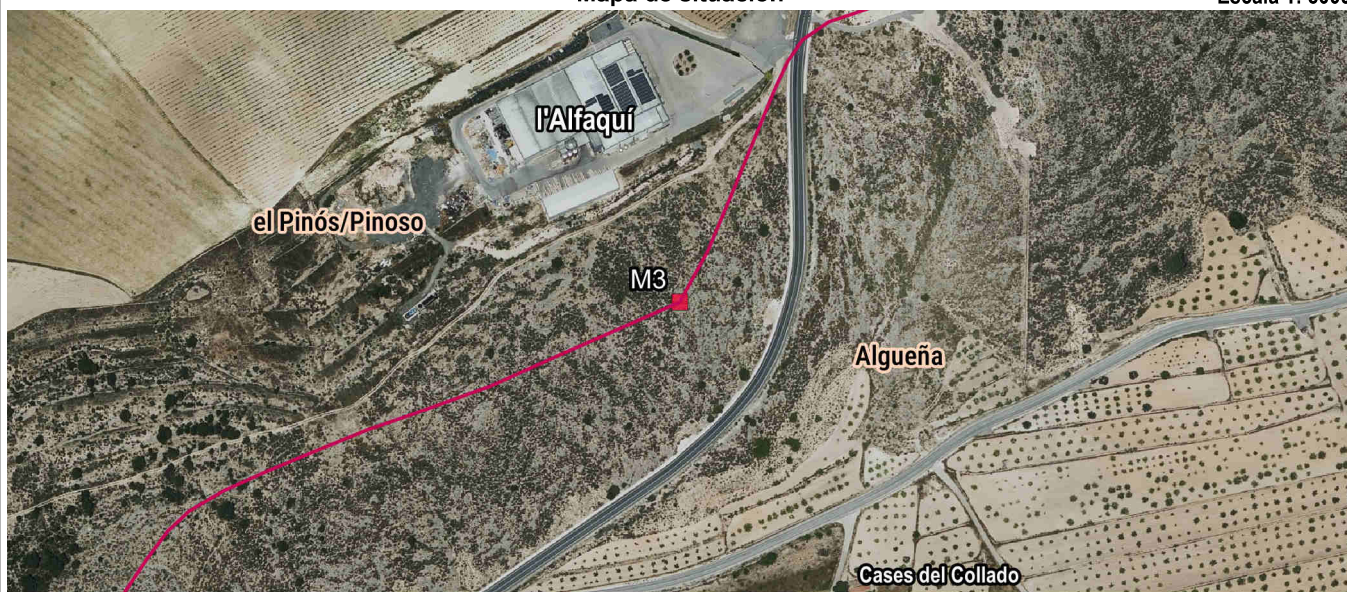
Mapa de situación

Estado: Monumentado tumbado

Tipo de señal: Restos de cal y canto muy fragmentados.

Descripción: Se encuentra en el sitio llamado La Faqui según el acta, actualmente denominado l'Alfaquí, en terreno de monte bajo.

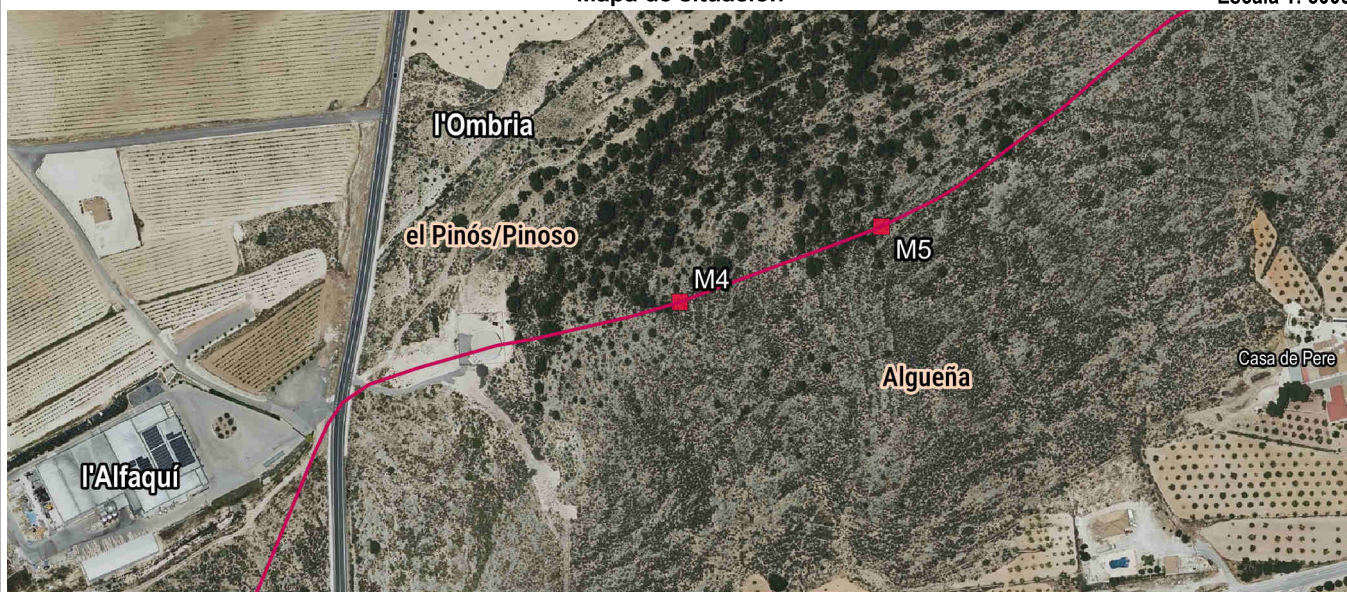
Mapa de situación

**Estado:** Monumentado tumbado  
**Fecha de visita:** 2024-03-06  
**Tipo de señal:** Restos de cal y canto muy fragmentados.

**Descripción:** Se encuentra en el sitio llamado la Solana, en terreno de monte bajo.

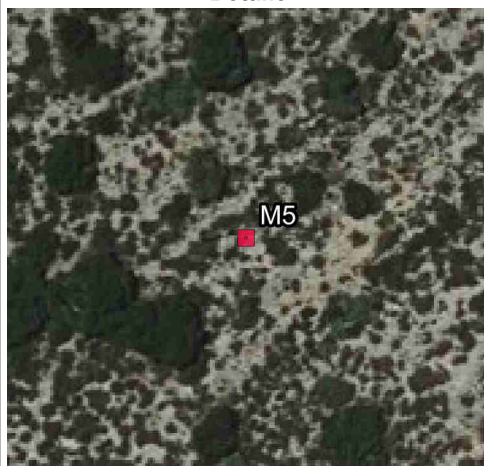
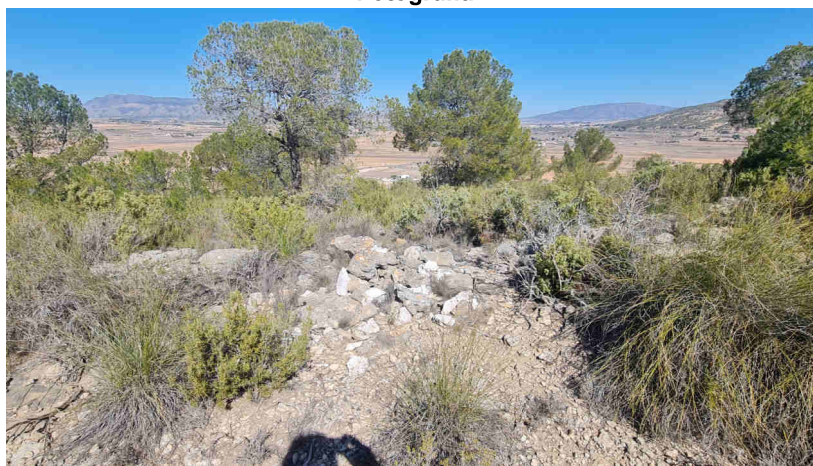
**Detalle**

**Estado:** Monumentado semidestruido

**Tipo de señal:** Piedras apiladas con restos de cal.

**Descripción:** Se encuentra en el sitio llamado la Solana, en terreno de monte bajo. Las dimensiones del mojón son: base inferior circular de 0.70 m de diámetro y 0.30 m de altura.

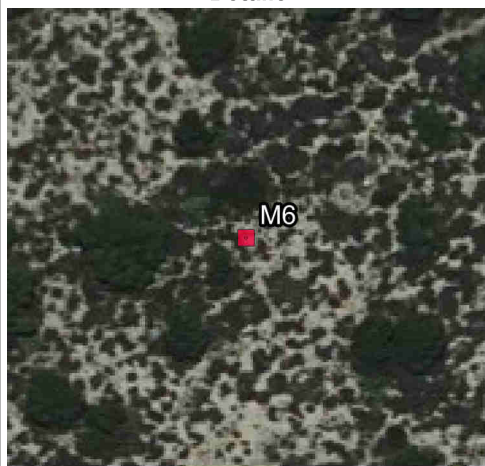
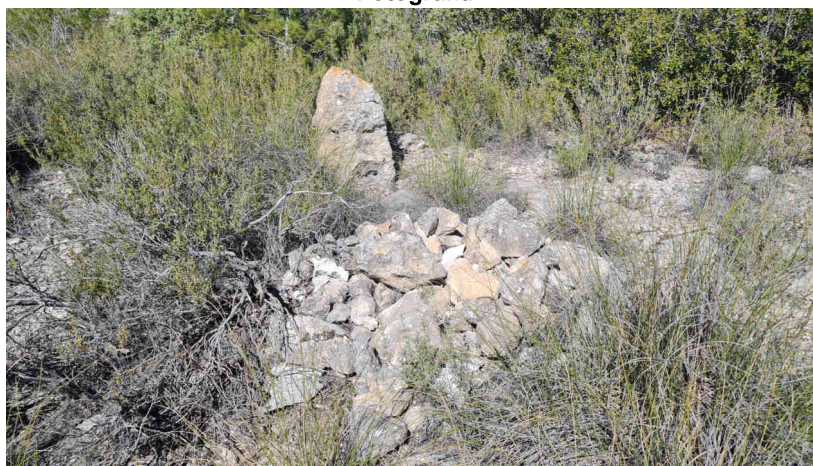
**Detalle**

**Estado:** Monumentado semidestruido

**Tipo de señal:** Piedras apiladas con restos de cal.

**Descripción:** Se encuentra en el sitio llamado la Solana, en terreno de monte bajo, al nordeste de la aldea de la Solana. Las dimensiones del mojón son: base inferior aproximadamente circular de 1.20 m de diámetro y 0.30 m de altura.

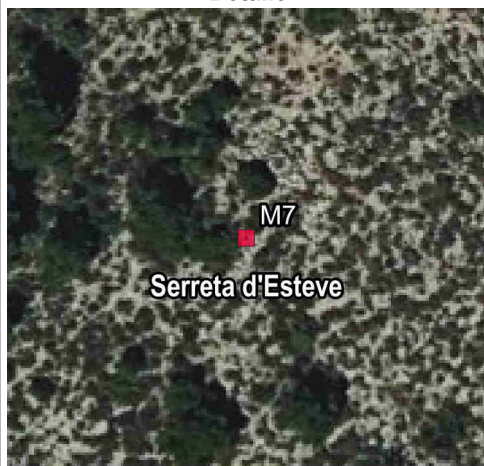
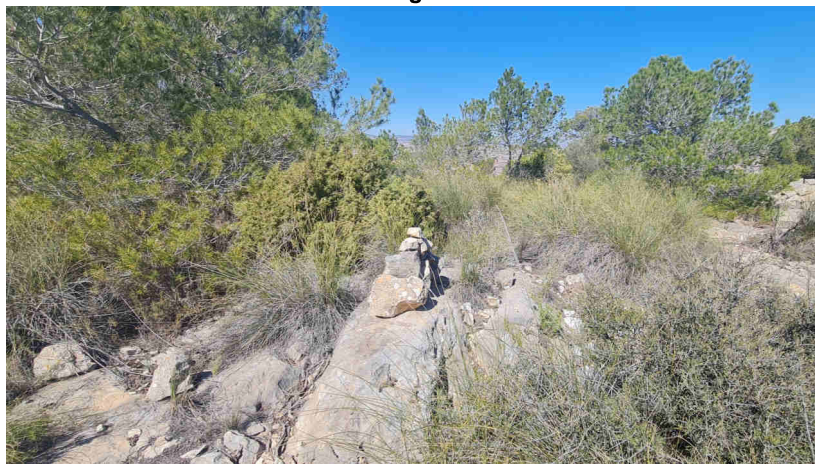
Detalle

Estado: Monumentado semidestruido

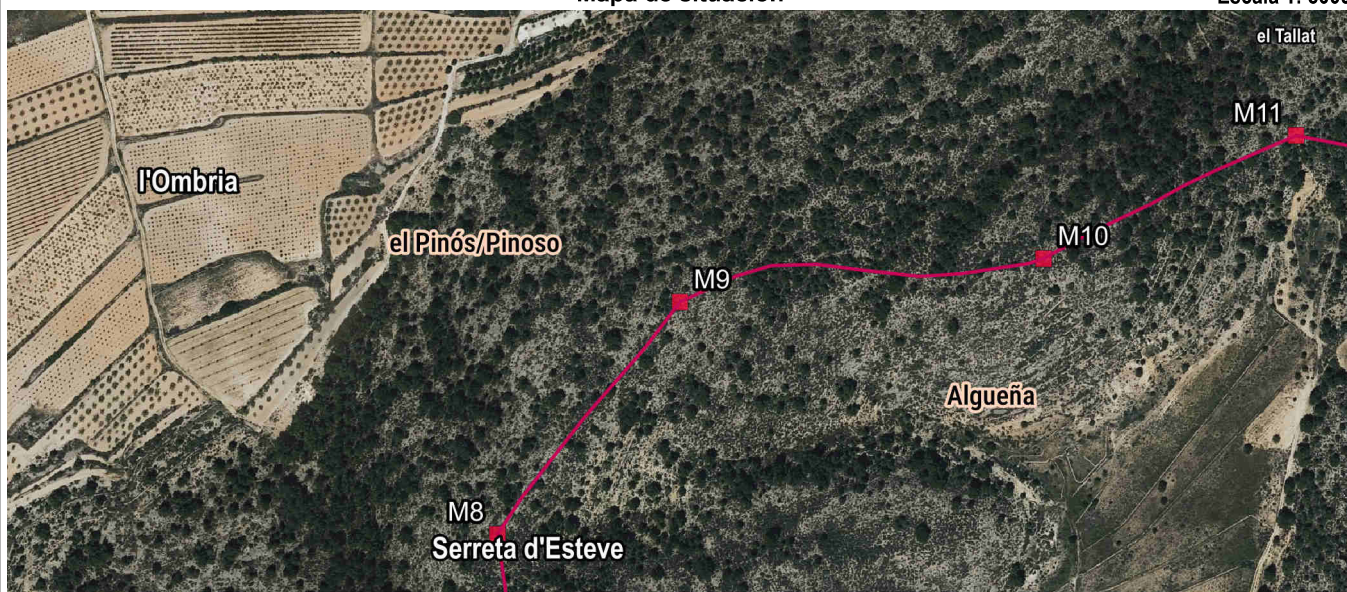
Mapa de situación

**Estado:** Monumentado tumbado  
**Fecha de visita:** 2024-03-06  
**Tipo de señal:** Restos de cal y canto muy fragmentados.

**Descripción:** Se encuentra en la vertiente de la montaña en el sitio llamado la Solana según el acta, actualmente denominado Serreta d'Esteve, en terreno de monte bajo. Las dimensiones del mojón son: base aproximadamente circular de 0.50 m de diámetro y 0.25 m de altura.

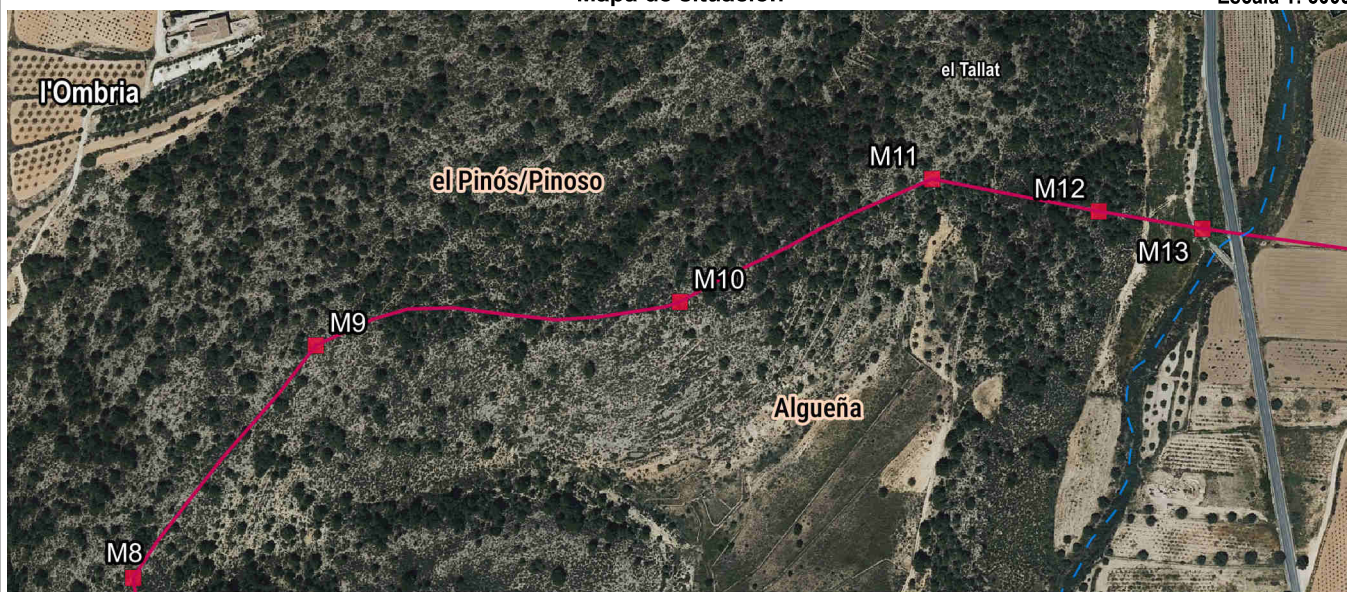
Mapa de situación

Estado: Monumentado tumbado

Tipo de señal: Base de piedras.

Descripción: Se encuentra en el sitio llamado la Solana según el acta, actualmente denominado Serreta d'Esteve, en terreno de monte bajo.

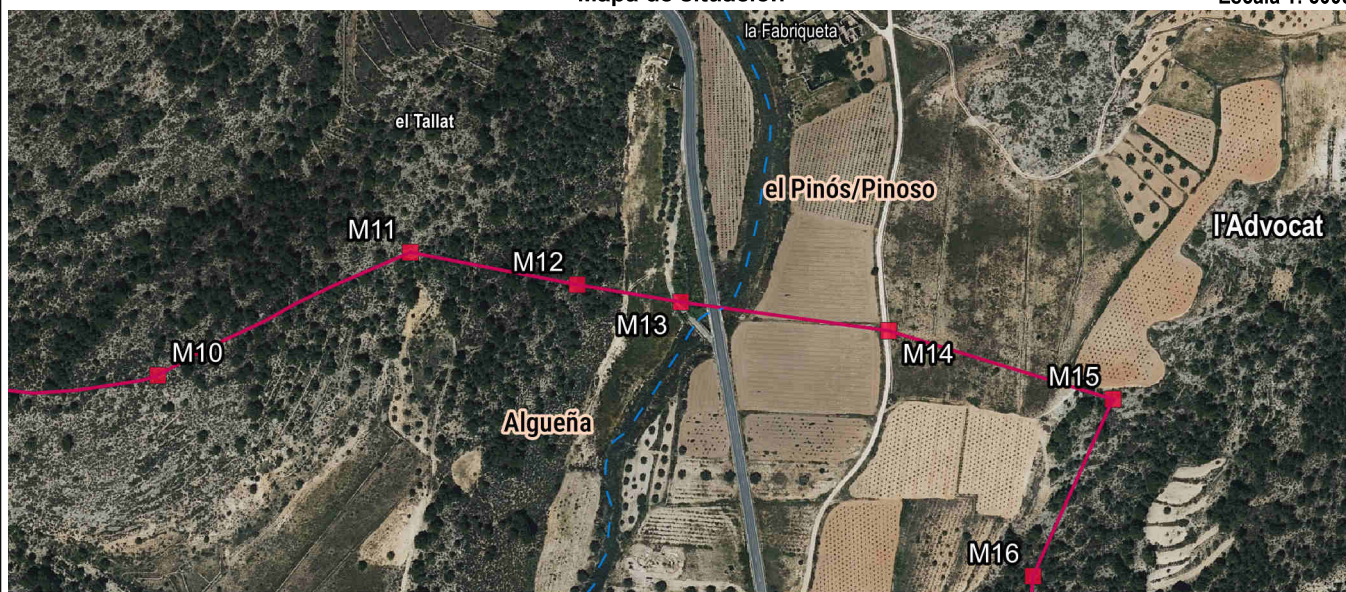
Mapa de situación

Estado: Virtual replanteado

Descripción: Se encuentra situado en el margen este de la antigua carretera de Pozoblanco a Rodriguillo, a diez metros y treinta centímetros al norte del extremo norte de la imposta este del puente de dicha carretera, llamado Puente de la Fabriqueta.

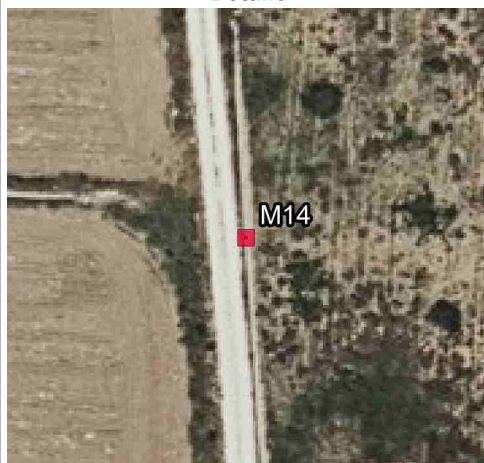
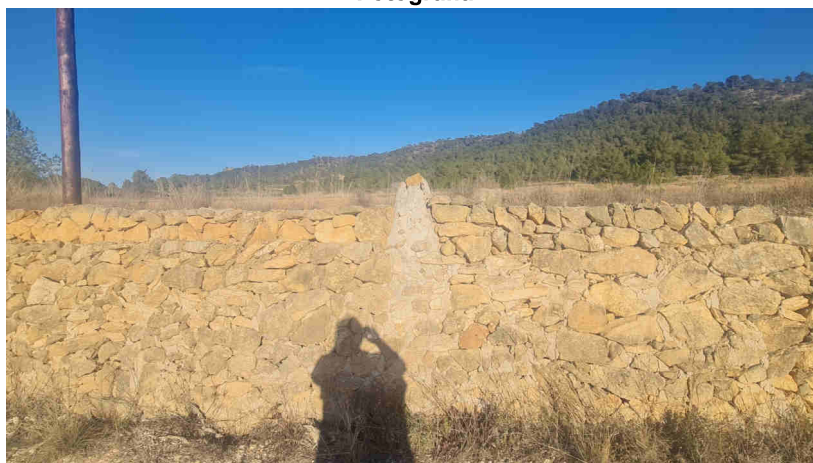
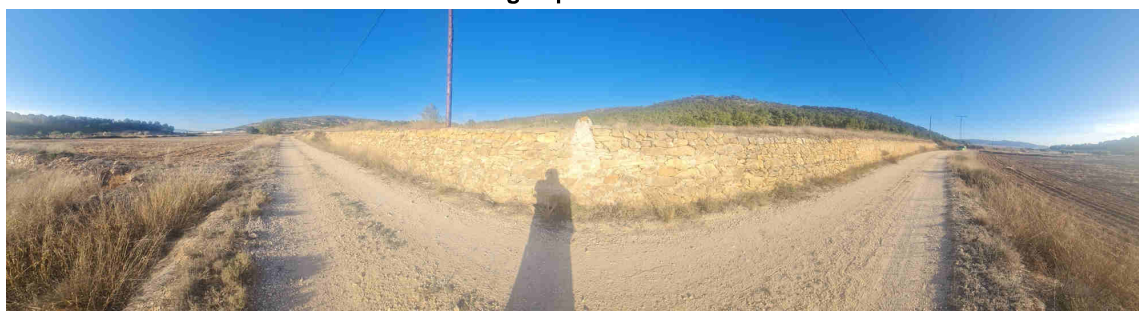
Detalle

**Estado:** Monumentado en buen estado

**Tipo de señal:** Hito de cal y canto.

**Descripción:** Se encuentra en el sitio denominado El Puente, en la margen este del camino viejo de Alguenya a Pinoso, margen que limita con una viña. Las dimensiones del mojón son: base circular de 0.50 m de diámetro y 0.75 m de altura.

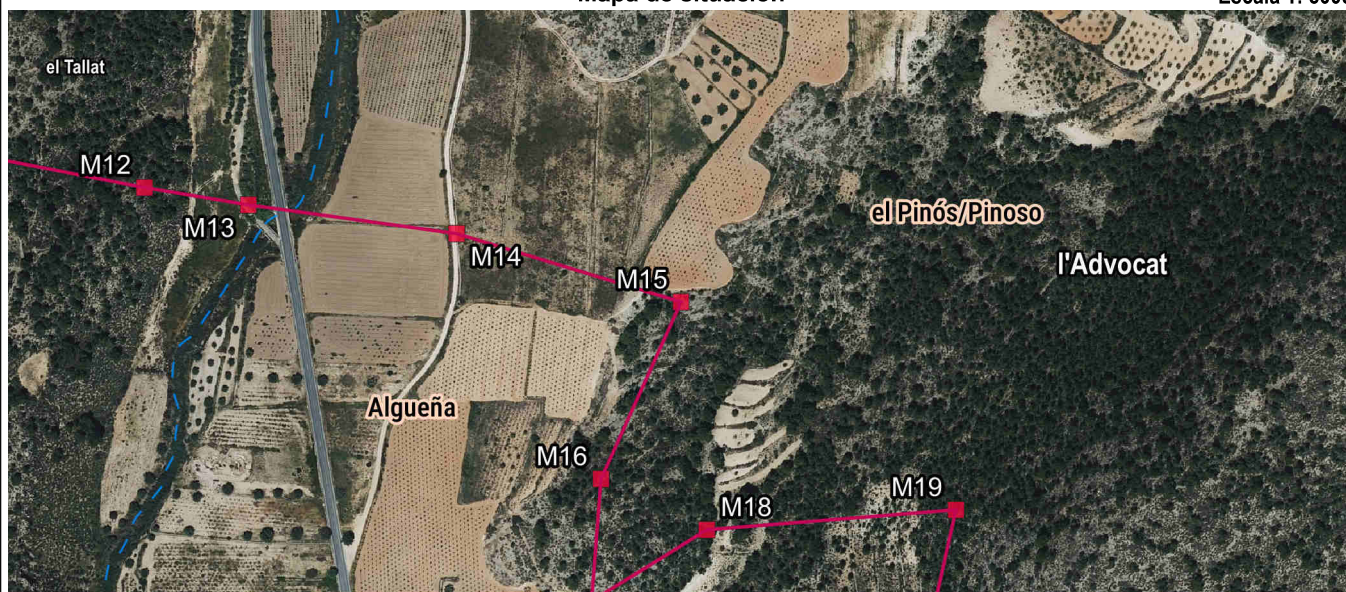
Mapa de situación

Estado: Monumentado semidestruido

Tipo de señal: Restos de cal y canto fragmentados.

Descripción: Se encuentra en el sitio denominado El Estrecho, en terreno de monte bajo.

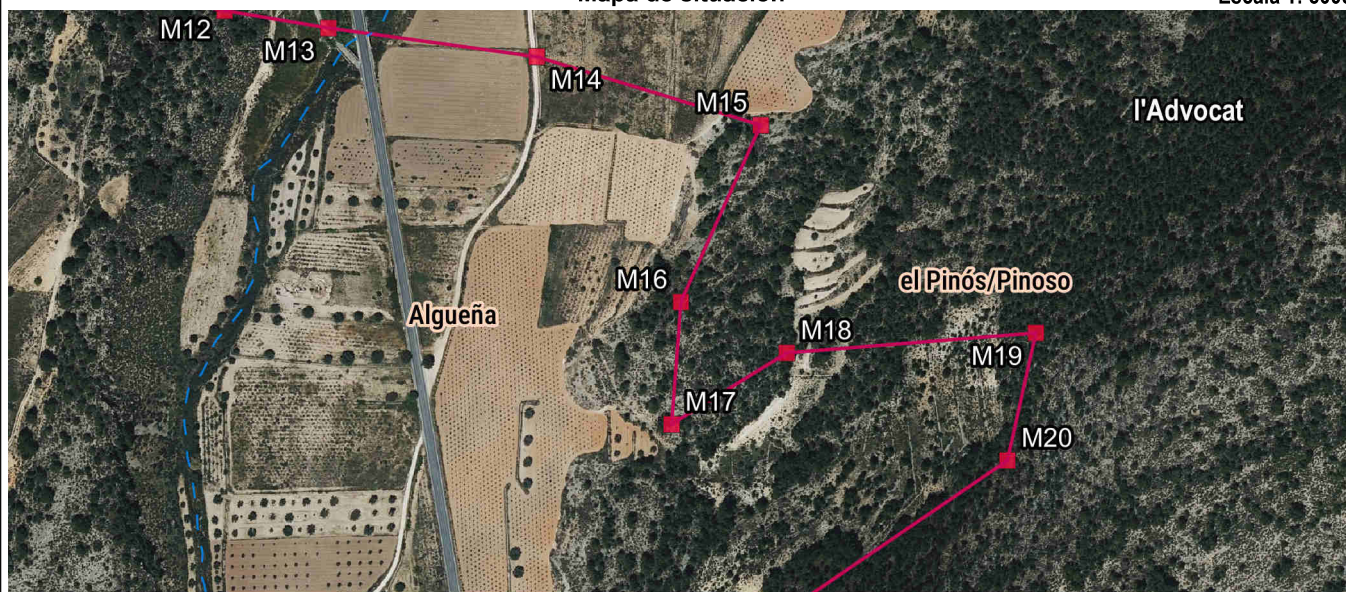
Mapa de situación

Estado: Monumentado tumbado

Tipo de señal: Restos de cal y canto muy fragmentados.

Descripción: Se encuentra en el sitio denominado El Estrecho, en la antigua linde del monte llamado El Coto con una antigua tierra de labor, actualmente es terreno de monte bajo y pinos.

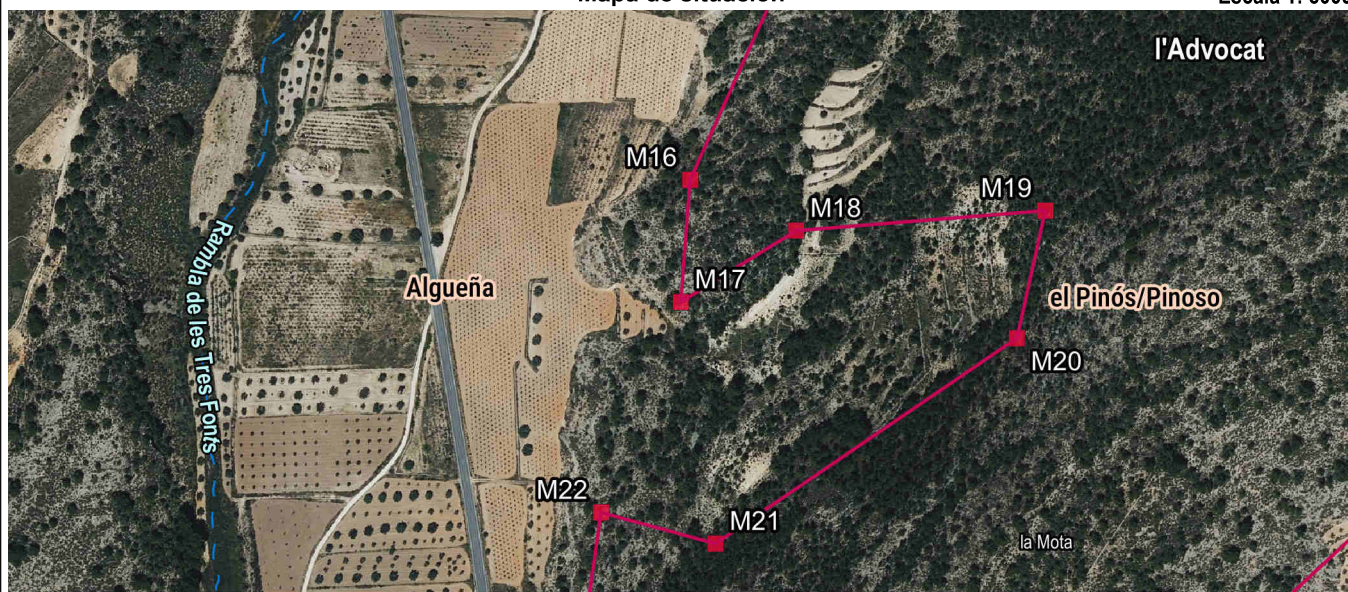
Mapa de situación

Estado: Monumentado tumbado  
Fecha de visita: 2024-03-26  
Tipo de señal: Señal de caza con piedras  
alrededor.

Descripción: Se encuentra próximo a una vaguada, en el sitio denominado El Estrecho, en la antigua linde del monte llamado El Coto con una antigua finca de labor, actualmente es terreno de monte bajo y pinos.

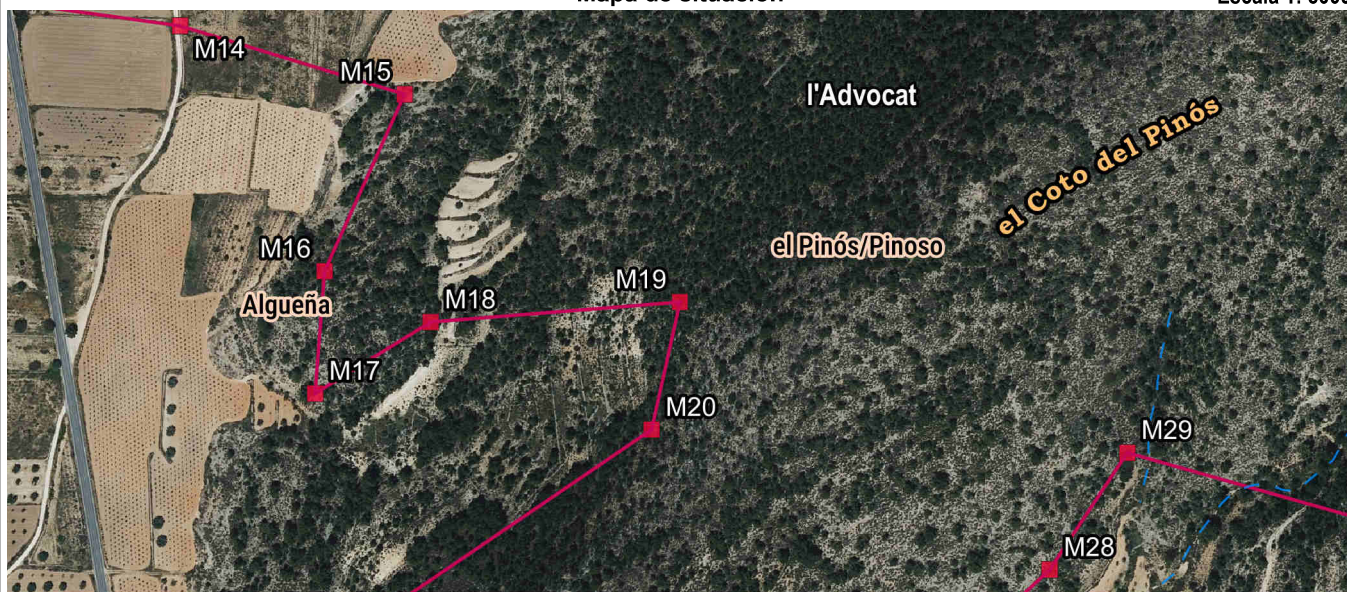
Mapa de situación

Estado: Monumentado semidestruido

Tipo de señal: Hito de cal y canto fragmentado.

Descripción: Se encuentra en el sitio denominado El Estrecho, en la antigua linde del monte de pinos llamado El Coto y una antigua viña, actualmente es terreno de monte bajo y pinos. Las dimensiones del mojón son: base circular de 0.75 m de diámetro y 0.50 m de altura.

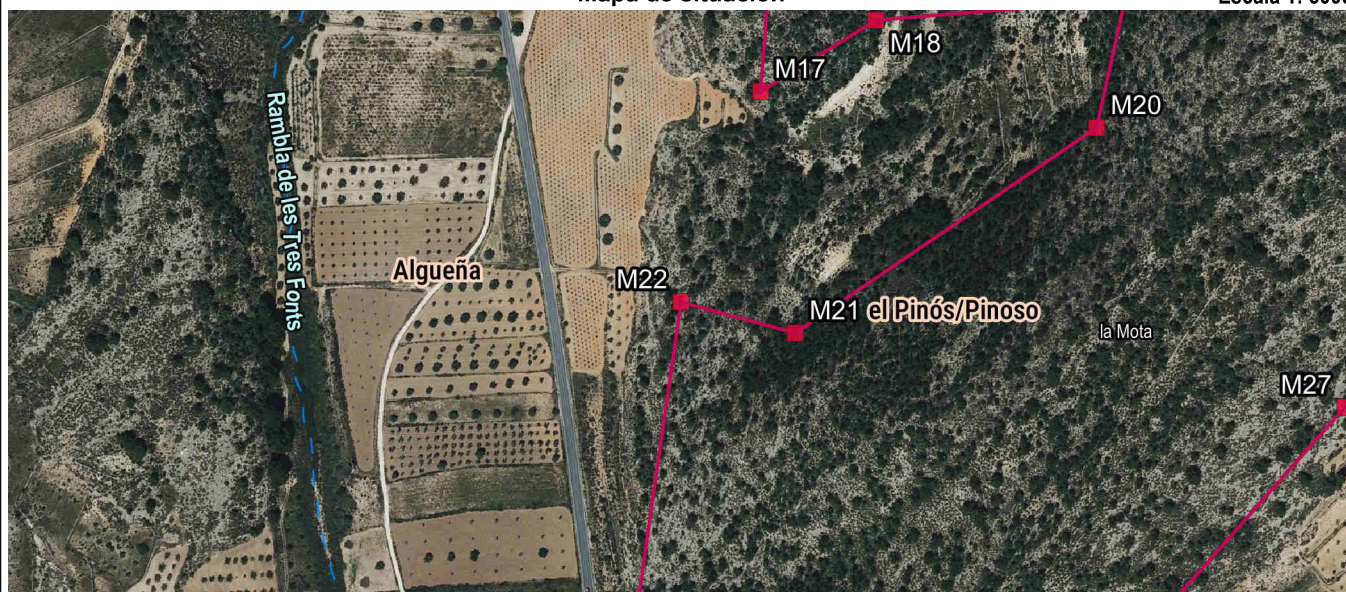
Mapa de situación

Estado: Monumentado tumbado  
Fecha de visita: 2024-04-04  
Tipo de señal: Restos de cal y canto muy fragmentados.

Descripción: Se encuentra a unos 80 metros al este de la CV-840, en el sitio denominado El Estrecho, en una antigua linde de bosque de pinos, que es la zona llamada El Coto, con una antigua tierra de labor, actualmente es terreno de monte bajo y pinos.

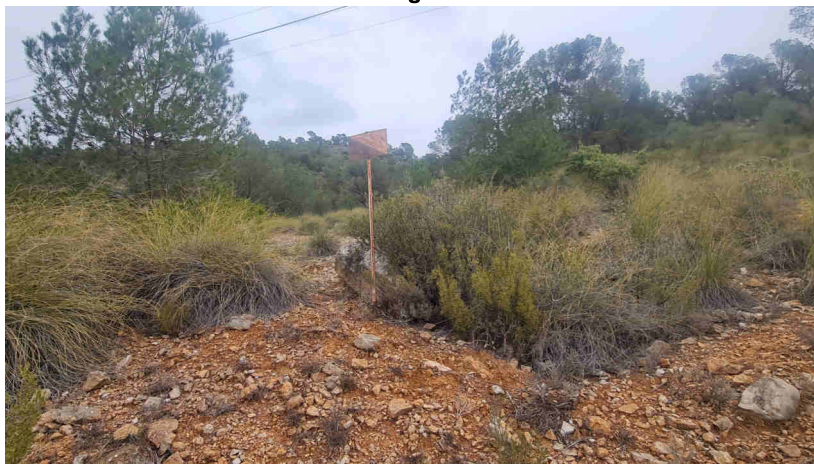
Fotografía

Estado: Virtual replanteado

Tipo de señal: Señal de caza.

Descripción: Se encuentra a unos 10 metros al este de la CV-840, en el sitio denominado el Puntal, en terreno de monte bajo y pinos.

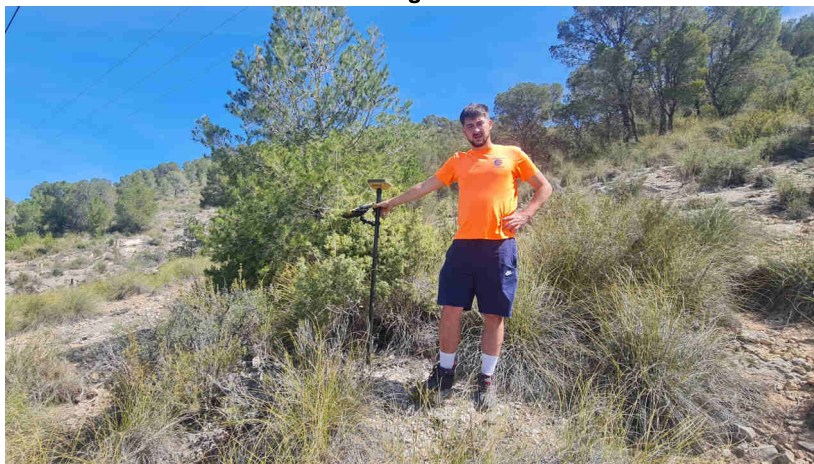
Fotografía

Estado: Virtual replanteado

Descripción: Se encuentra a unos 15 metros al este de la CV-840, en el sitio denominado el Puntal, en terreno de monte bajo y pinos.

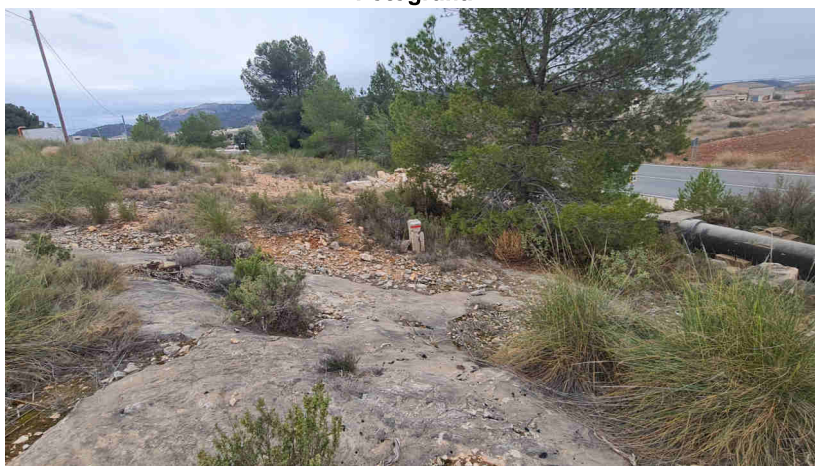
Fotografía

Estado: Monumentado semidestruido

Tipo de señal: Hito de hormigón.

Descripción: Se encuentra a diez metros al este de la antigua margen de la antigua carretera de Pozoblanco a Rodriguillo, en el sitio denominado el Puntal, en terreno de monte bajo. Las dimensiones del mojón son: base cuadrada de 0.20 m de lado y 0.50 m de altura.

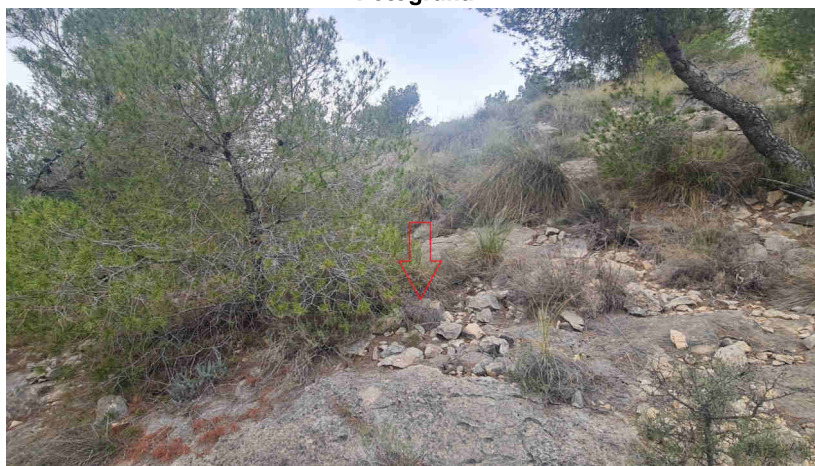
Fotografía

Estado: Monumentado tumbado

Tipo de señal: Restos de piedras dispersas.

Descripción: Se encuentra en el sitio denominado el Puntal, Barranco de las Hoyas según acta, en la antigua linde del monte de pinos llamado El Coto y una antigua finca de labor, actualmente es un terreno de monte bajo y pinos.

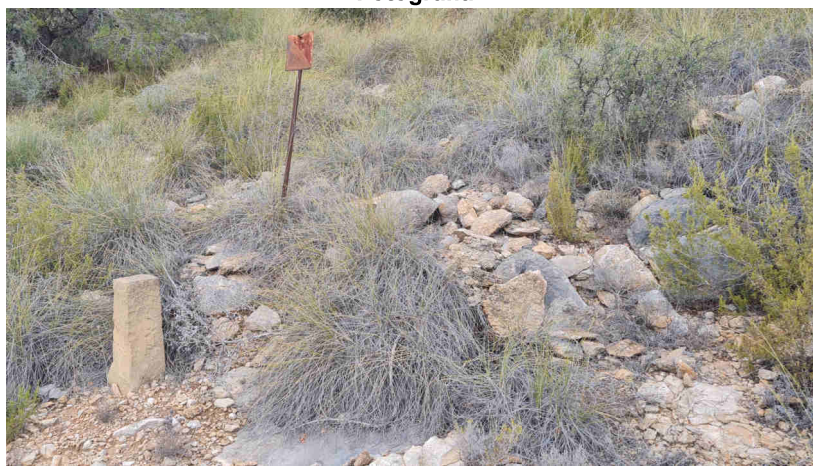
Fotografía

Estado: Monumentado tumbado

Tipo de señal: Restos de cal y canto  
fragmentados próximos a señal  
MP (monte público).

Descripción: Se encuentra en el sitio denominado el Puntal, Barranco de las Hoyas según acta, en la antigua linde del monte de pinos llamado El Coto y una antigua finca de labor, actualmente es un terreno de monte bajo y pinos. Las dimensiones del mojón son: base aproximadamente circular de 1.20 m de diámetro y 0.15 m de altura.

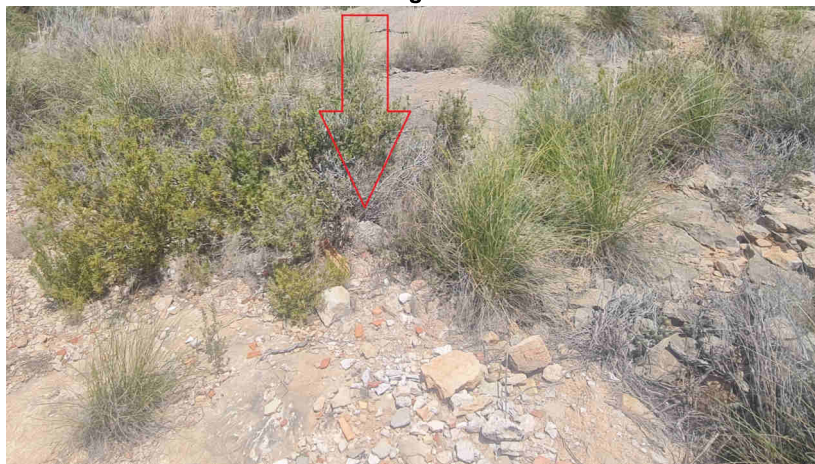
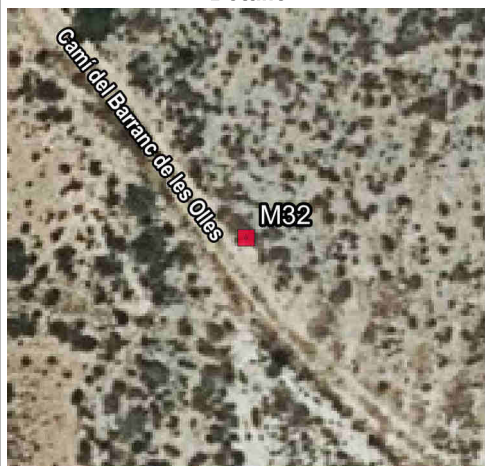
Fotografía

Estado: Monumentado tumbado  
Fecha de visita: 2024-04-04  
Tipo de señal: Restos de cal y canto muy fragmentados.

Descripción: Se encuentra en el margen norte del Camí del Barranc de les Olles, en el sitio denominado el Tros Gran, en la antigua linde del monte de pinos llamado El Coto con una antigua viña, actualmente es terreno de monte bajo.

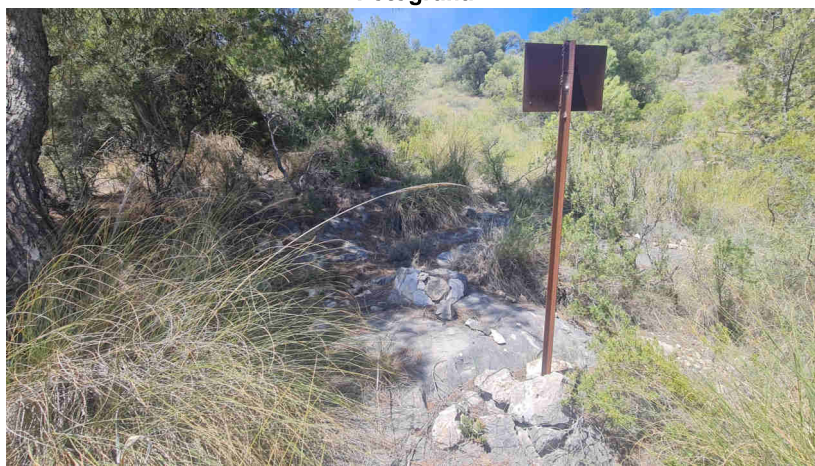
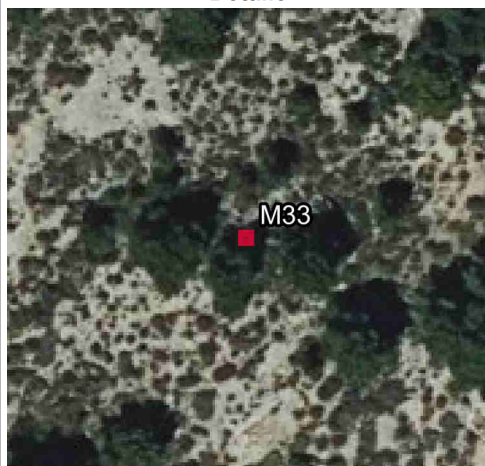
Fotografía

**Estado:** Monumentado semidestruido **Coordenadas** ETRS89 X: 673269.963 m Altitud ortométrica: 584.624 m  
**Fecha de visita:** 2024-04-04 **UTM huso 30** Y: 4246882.027 m Altitud elipsoidal: 635.019 m  
**Tipo de señal:** Hito de cal y canto junto a señal de caza.

**Descripción:** Se encuentra en el sitio denominado el Tros Gran, en la antigua linde del monte de pinos llamado El Coto con una antigua finca de labor, actualmente es terreno de monte bajo y pinos. Las dimensiones del mojón son: base circular de 0.60 m de diámetro y 0.20 m de altura.

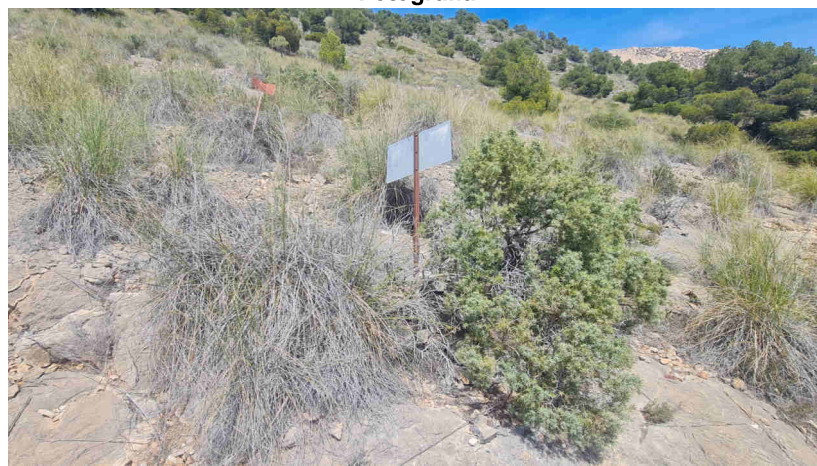
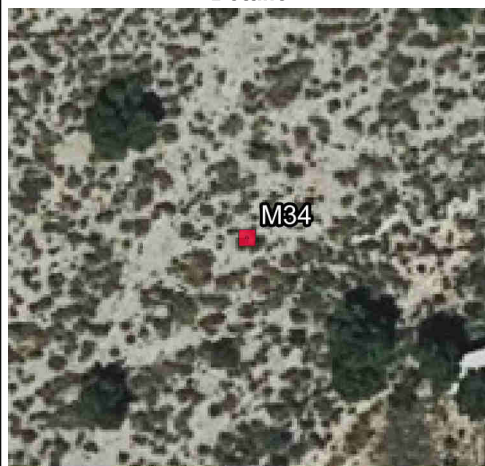
Fotografía

Estado: Virtual replanteado

Tipo de señal: Señal de caza.

Descripción: Se encuentra en el sitio denominado Tros Gran, en la antigua linde del monte de pinos llamado El Coto con una antigua viña, actualmente es terreno de monte bajo y pinos.

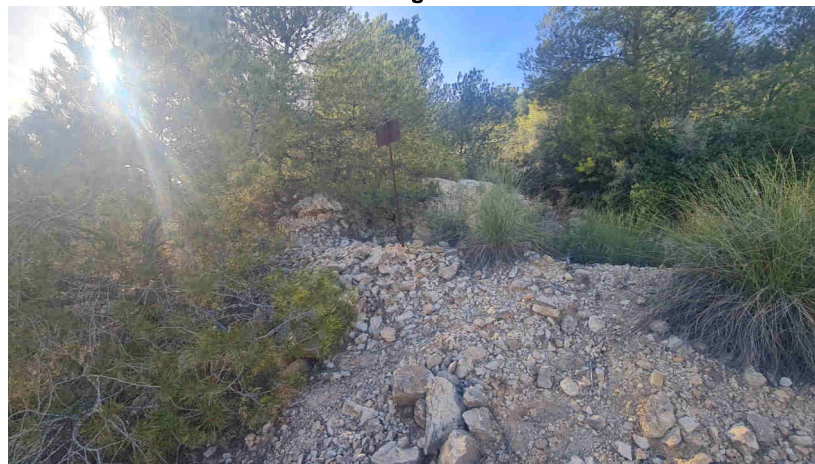
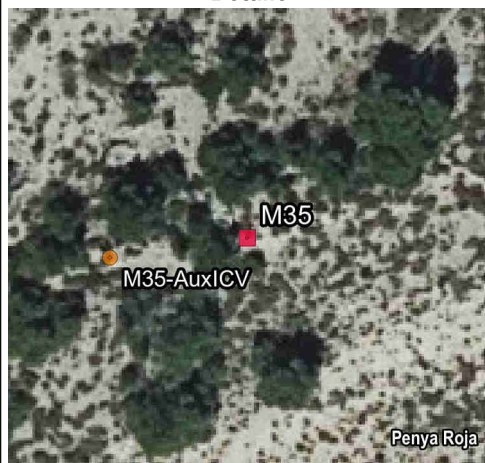
Fotografía

Estado: Monumentado tumbado

Tipo de señal: Restos de piedras fragmentadas  
junto a señal de coto.

Descripción: Se encuentra en el sitio denominado Peña Roja, el Tros Gran según el acta, en la antigua linde del monte de pinos llamado El Coto con una antigua tierra de labor, actualmente es terreno de monte bajo y pinos.

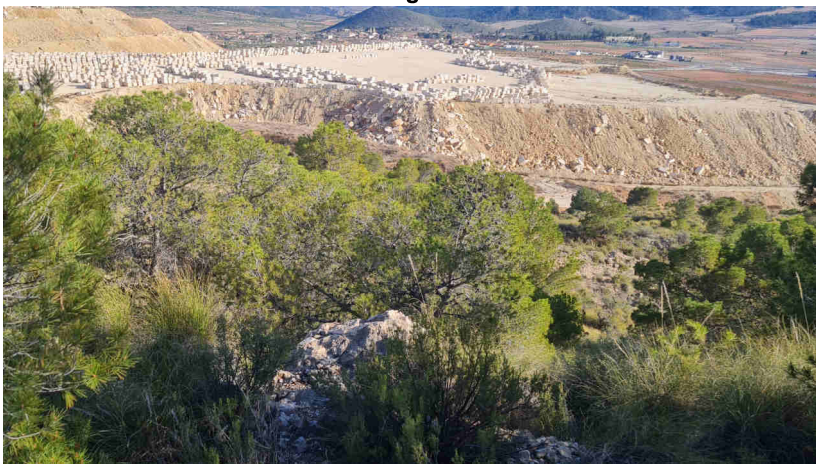
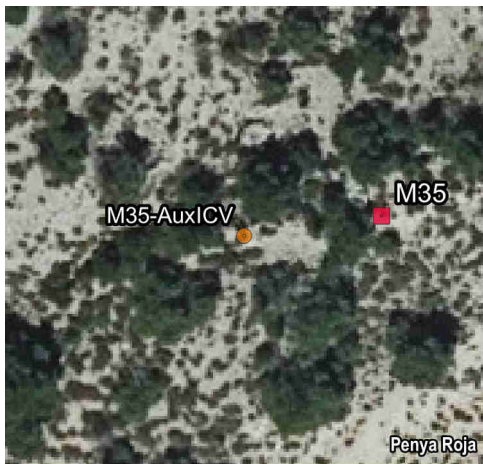
Fotografía

Estado: Virtual replanteado  
Fecha de visita: 2024-04-04  
Tipo de señal: Risco de piedra.

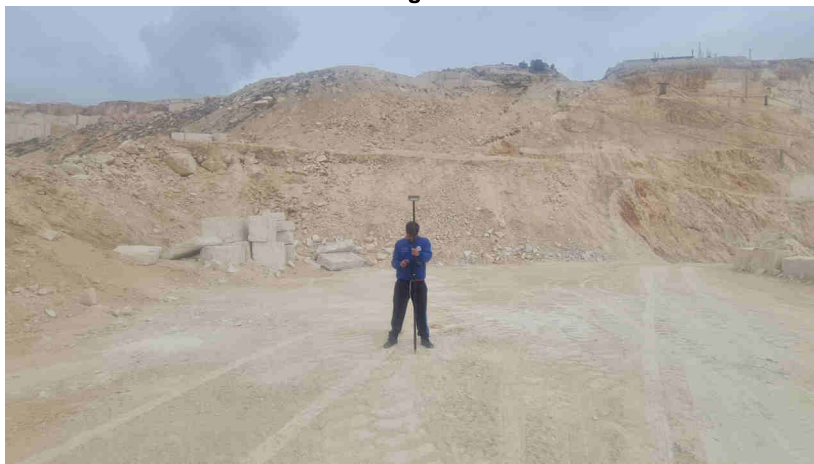
Fotografía

Estado: Virtual replanteado

Descripción: Se encuentra en el sitio denominado Rosá Barbé, en la antigua linde del monte llamado El Coto y una antigua finca de labor, actualmente se corresponde con una explanada dentro de la cantera denominada El Coto.

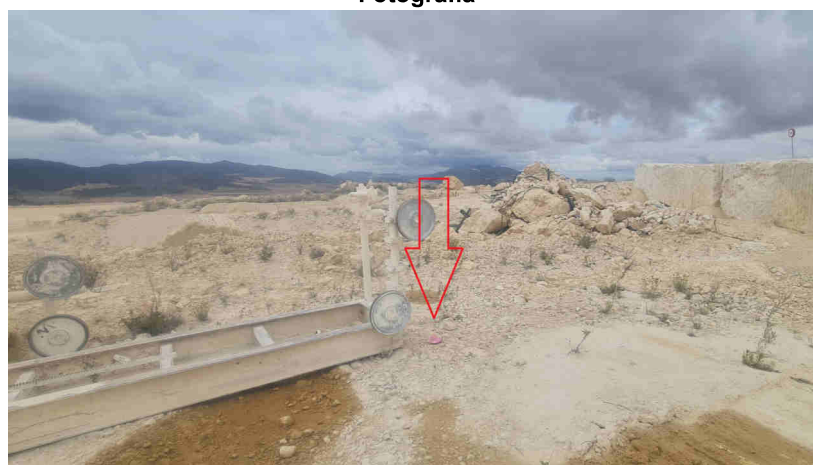
Fotografía

Estado: Virtual replanteado

Descripción: Se encuentra en el sitio denominado Peña Roja, en la antigua linde del monte llamado El Coto y una antigua finca de labor, actualmente se corresponde con una zona de ensanche dentro de la cantera denominada El Coto.

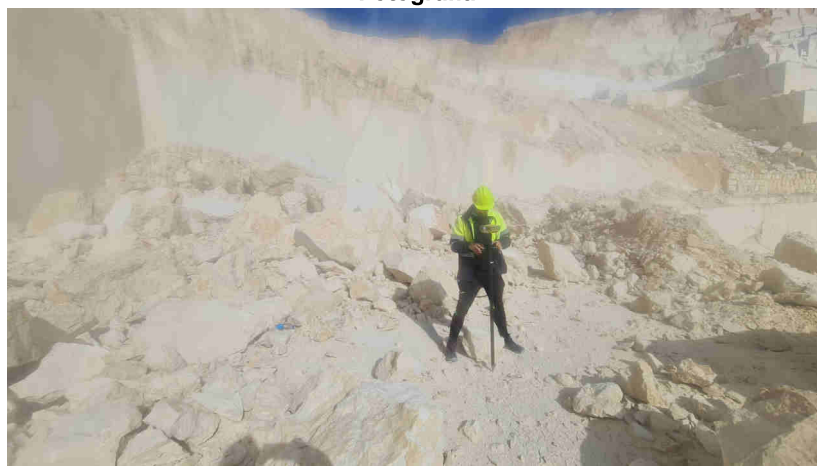
Fotografía

Estado: Virtual replanteado

Descripción: Se encuentra en el sitio denominado Peña Roja, en la antigua linde del monte llamado El Coto y una antigua finca de labor, actualmente se corresponde con un frente excavado dentro de la cantera denominada El Coto.

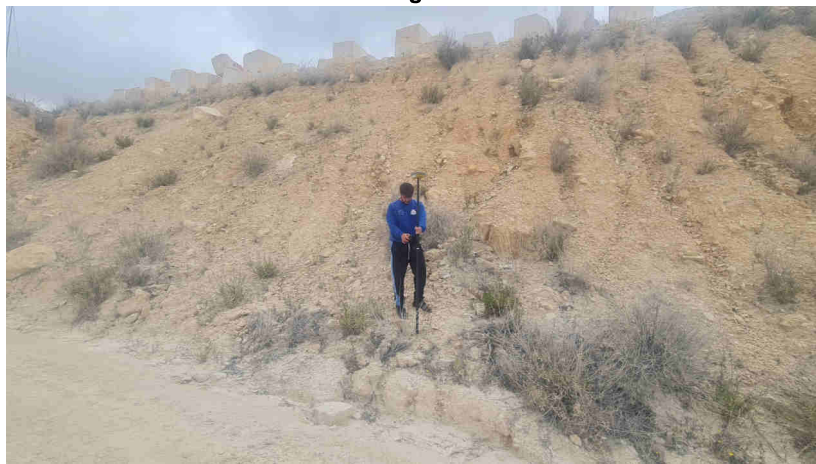
Fotografía

Estado: Virtual replanteado

Descripción: Se encuentra en el sitio denominado el Botjar, Peña Roja según el acta, en la antigua linde del monte llamado El Coto y una antigua finca de labor, actualmente se corresponde con un talud de tierra dentro de la cantera denominada El Coto.

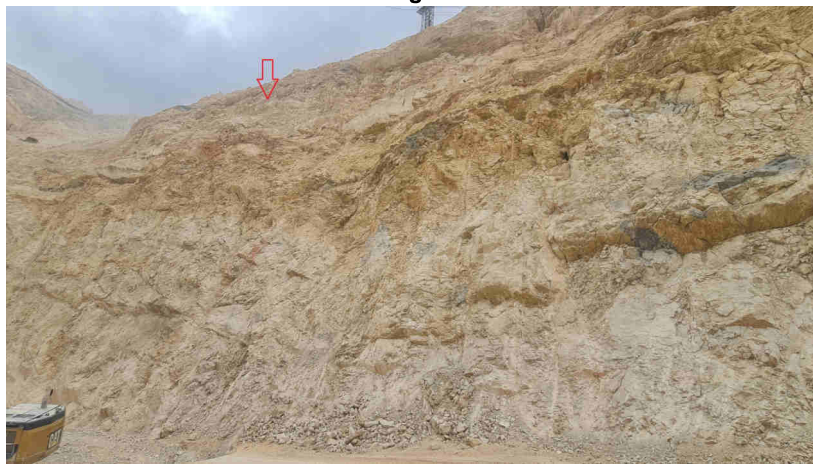
Fotografía

Estado: Virtual no accesible

Descripción: Se encuentra en el sitio denominado la Basseta, en la antigua linde del monte llamado El Coto y una antigua finca de labor, actualmente se corresponde con un frente de excavación dentro de la explotación de la cantera denominada El Coto.

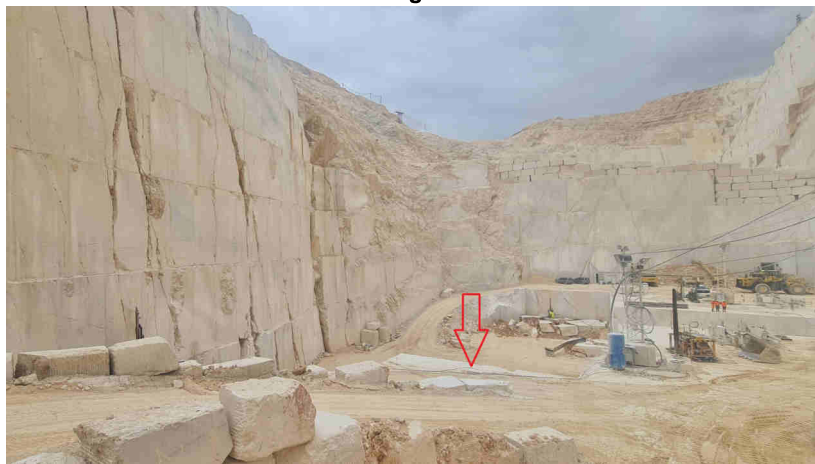
**Fotografía**

**Estado:** Virtual no accesible

**Descripción:** Se encuentra en el sitio denominado Racó de la Fosca, La Balseta según el acta, en la antigua linde del monte llamado El Coto y una antigua finca de labor, actualmente se corresponde con una zona de extracción dentro de la explotación de la cantera denominada El Coto.

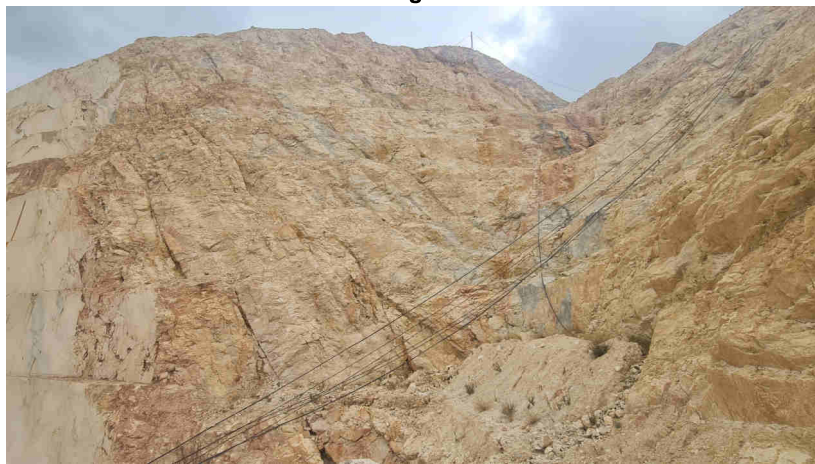
Fotografía

Estado: Virtual no accesible

Descripción: Se encuentra en el sitio denominado Racó de la Fosca, La Balseta según el acta, en la antigua linde del monte llamado El Coto y una antigua finca de labor, actualmente se corresponde con un talud de los escalones de excavación dentro de la explotación de la cantera denominada El Coto.

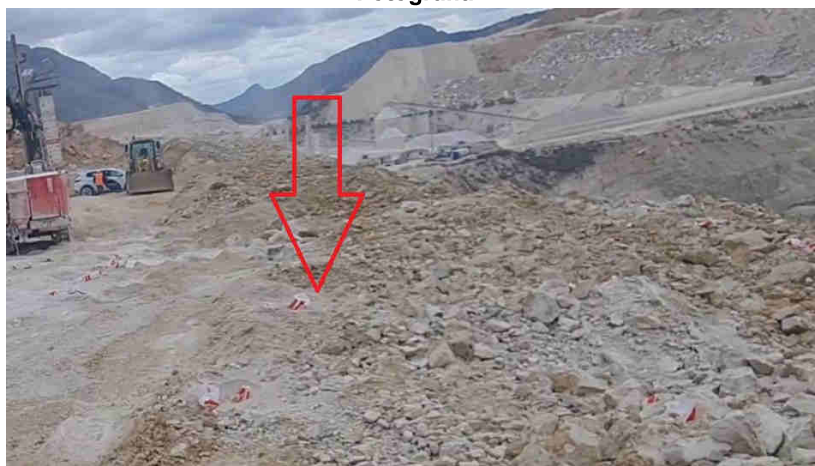
Fotografía

Estado: Virtual

Descripción: Se encuentra en el paraje de Racó de la Fosca, Barranco Fuerte según el acta, en la antigua linde del monte llamado El Coto y una antigua finca de labor, actualmente se corresponde con una zona de voladuras para extracción de los áridos dentro de la explotación de la cantera denominada El Coto.
