**Nombre del mojón: M1-M3T**

Fecha de la reseña: 04/02/2025

**Descripción:** Situado en el lugar denominado Altito del Barranco de las Higueras. Es común a los términos de Pinoso, Algueña, (ambos de la provincia de Alicante) y Abanilla (Provincia de Murcia). Las dimensiones del mojón son: base inferior circular de 0.35 m de diámetro y 1.20 m de altura.

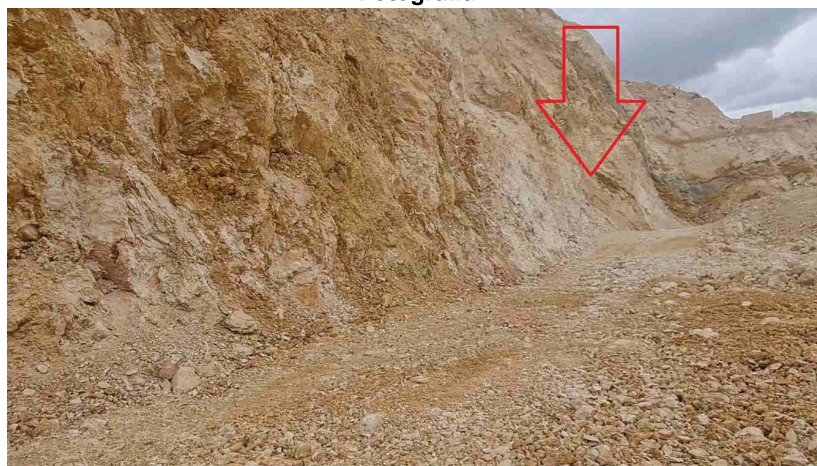
Fotografía

Estado: Virtual

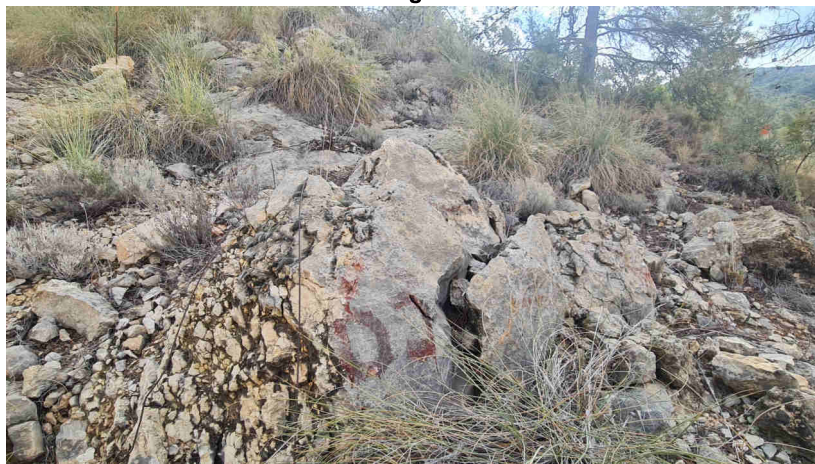
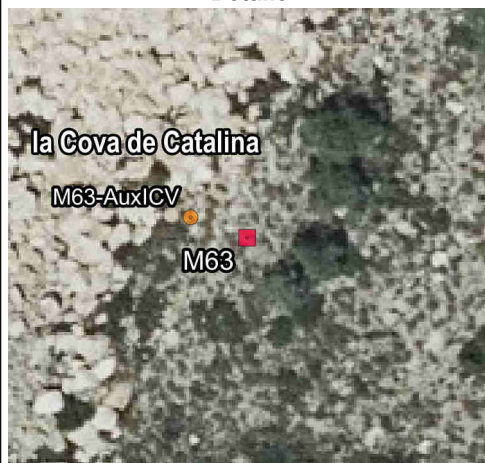
Fotografía

Estado: Monumentado semidestruido

Tipo de señal: Restos de cal y canto  
fragmentados con pintura roja  
con el num. de mojón.

Descripción: Se encuentra en el paraje de la Cova de Catalina, Rincón de Arriba según el acta, en la antigua linde del monte llamado El Coto y una antigua finca de labor, actualmente en terreno natural de monte bajo flanqueado por las escombreras de la Cantera El Coto.

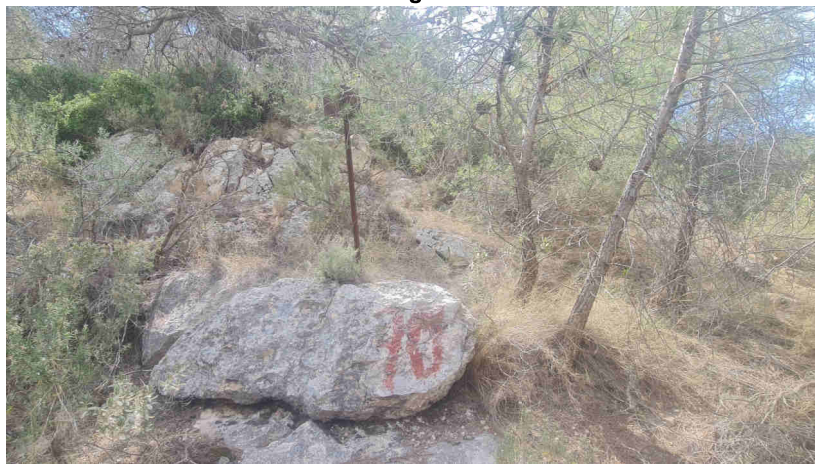
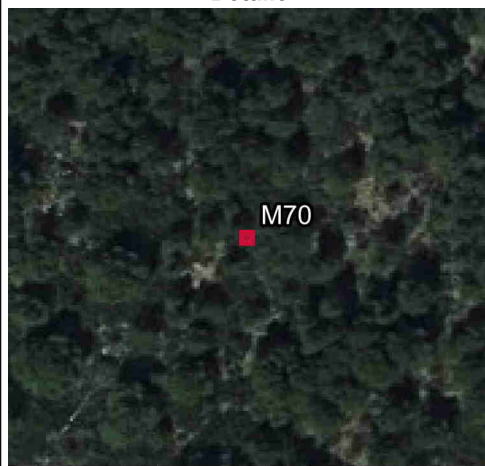
Fotografía

**Estado:** Monumentado tumbado  
**Fecha de visita:** 2024-04-18  
**Tipo de señal:** Marca de pintura roja con restos de cal y canto muy fragmentados.

**Descripción:** Se encuentra encima de una roca, junto a una señal de caza, en el sitio denominado Salt de la Mort, Rincón de Arriba según el acta, en la antigua linde del monte llamado El Coto y una antigua finca de labor, actualmente es terreno de monte de pinos.

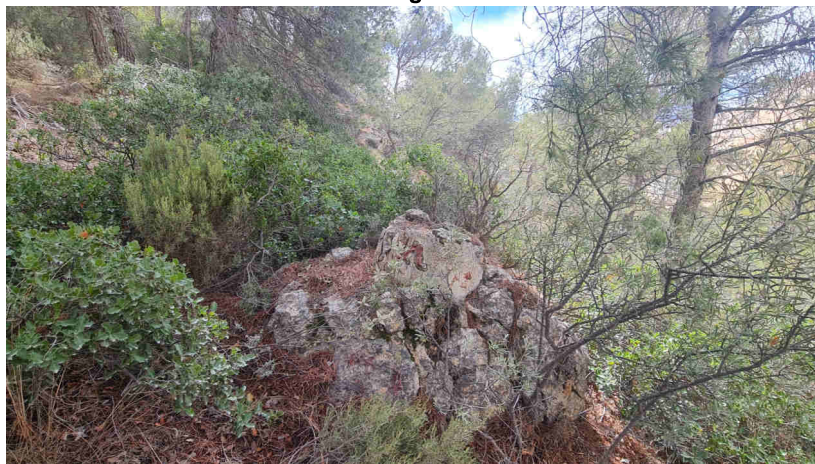
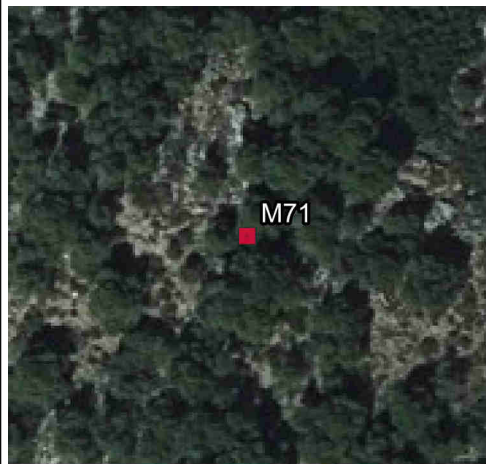
Fotografía

**Estado:** Monumentado semidestruido **Coordenadas** ETRS89 X: 676406.296 m **Altitud ortométrica:** 752.168 m  
**Fecha de visita:** 2024-03-26 **UTM huso 30** Y: 4247973.525 m **Altitud elipsoidal:** 802.571 m  
**Tipo de señal:** Mojón de cal y canto con pintura roja.

**Descripción:** Se encuentra encima de una peña, junto a una señal de coto de caza, en el sitio denominado el Racó de la Tia Catalina, Cueva Catalina según el acta, en la antigua linde del monte llamado El Coto y una antigua finca de labor, actualmente es terreno de monte de pinos. Las dimensiones del mojón son: base circular de 0.50 m. diámetro y 0.30 m de altura.

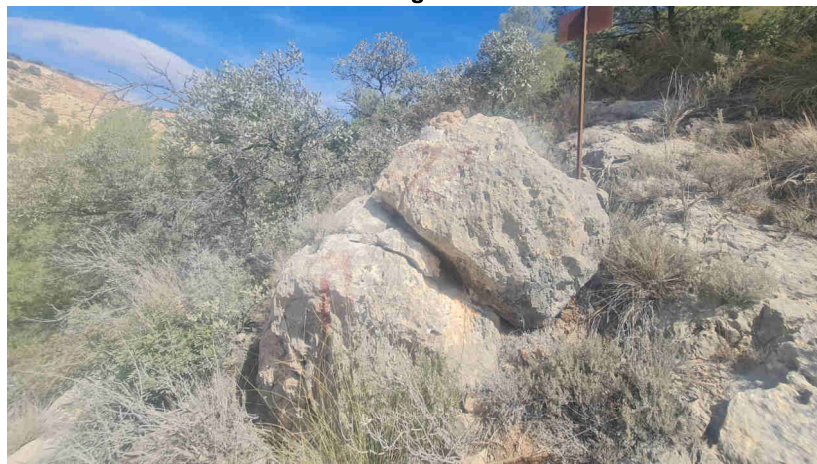
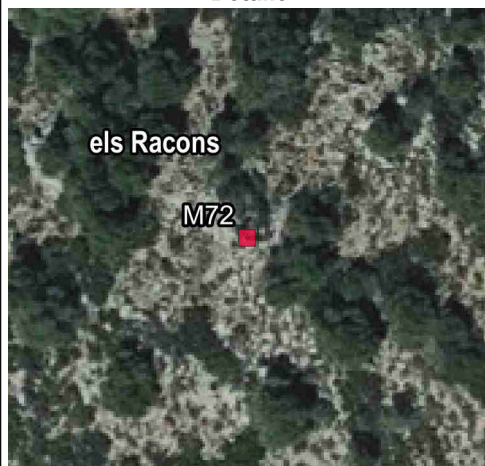
**Fotografía**

**Estado:** Monumentado semidestruido

**Tipo de señal:** Mojón de cal y canto de dimensiones irregulares, con pintura roja.

**Descripción:** Se encuentra encima de una gran roca, junto a una señal de coto de caza, en el sitio denominado el Racó de la Tia Catalina, Cueva Catalina según el acta, en la antigua linde del monte llamado El Coto y una antigua finca de labor, actualmente es terreno de monte de pinos. Las dimensiones del mojón son: base circular de 0.50 m diámetro y 0.15 m de altura.

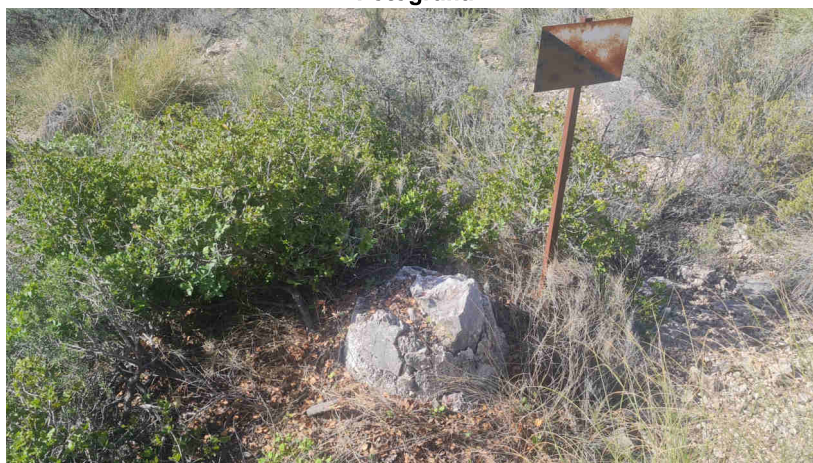
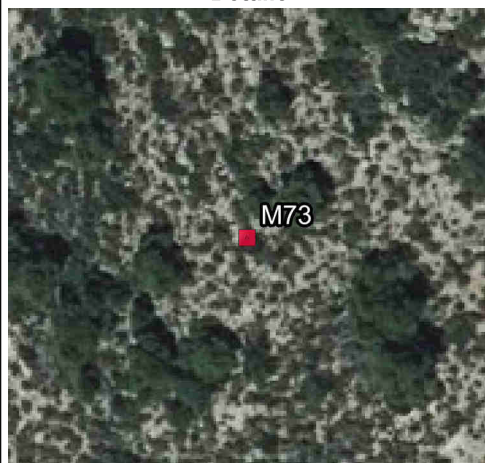
Fotografía

Estado: Monumentado semidestruido

Tipo de señal: Mojón de cal y canto, con  
marcas de pintura roja.

Descripción: Se encuentra en una mata de coscoja, junto a una señal de coto de caza, en el sitio denominado el Racó de la Tia Catalina, Cueva Catalina según el acta, en la antigua linde del monte llamado El Coto y una antigua finca de labor, actualmente es terreno de monte de pinos. Las dimensiones del mojón son: base circular de 0.60 m. diámetro y 0.45 m de altura.

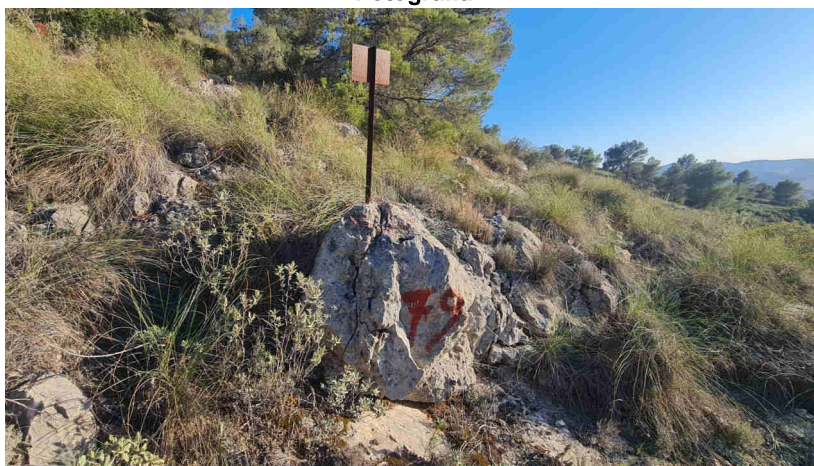
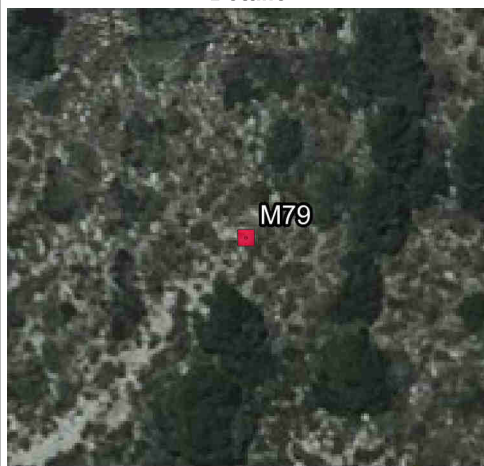
Fotografía

Descripción: Se encuentra al sur de una vaguada en el sitio llamado Racó de Baix, La Rotura según el acta, en la antigua linde del monte llamado El Coto y una antigua finca de labor, actualmente es terreno de monte de pinos. La dimensión de la piedra irregular es de 0.35 m de lado aproximadamente y 0.50 m de altura.

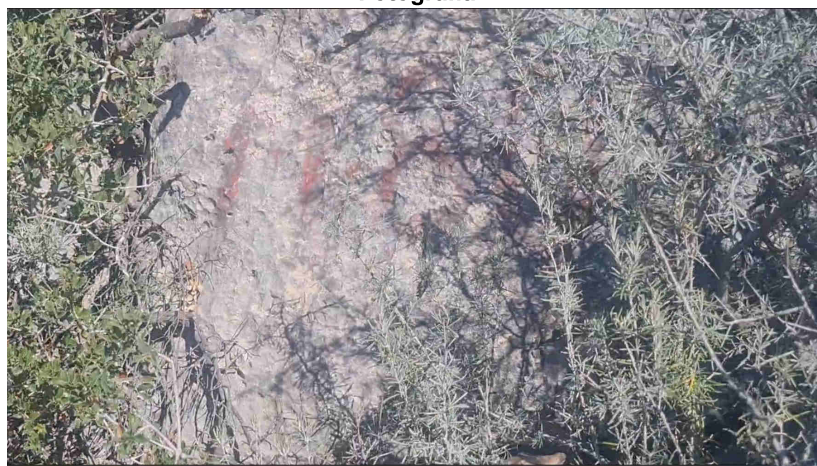
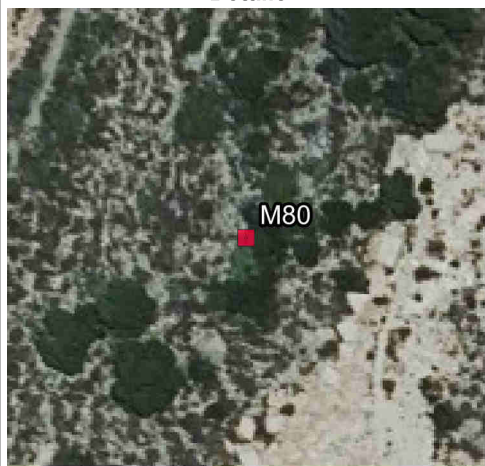
Fotografía

Estado: Monumentado en buen estado      Coordenadas ETRS89      X: 676312.083 m      Altitud ortométrica: 676.141 m  
Fecha de visita: 2024-04-03      UTM huso 30      Y: 4246675.192 m      Altitud elipsoidal: 726.539 m  
Tipo de señal: Roca con marca de pintura roja.

Descripción: Se encuentra en una ladera, en el sitio llamado Racó de Baix, La Rotura según el acta, en la antigua linde del monte llamado El Coto y una antigua finca de labor, actualmente es terreno de monte de pinos.

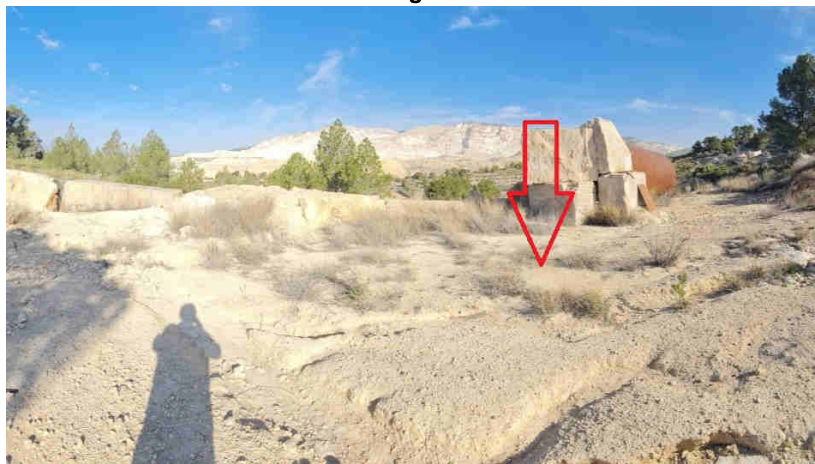
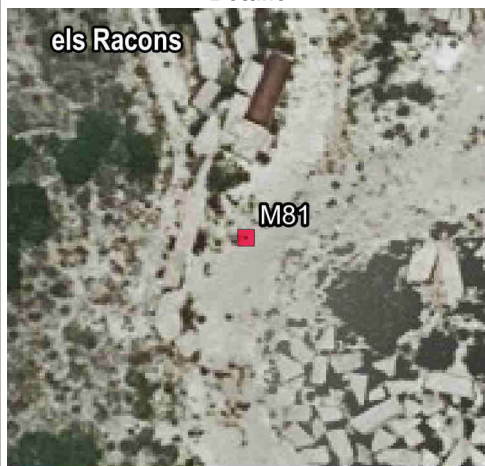
Fotografía

Estado: Virtual replanteado

Descripción: Se encuentra en un collado, en el sitio llamado Racó de Baix, La Rotura según el acta, en la antigua linde del monte llamado El Coto y una antigua finca de labor, actualmente es una zona de cantera abandonada.

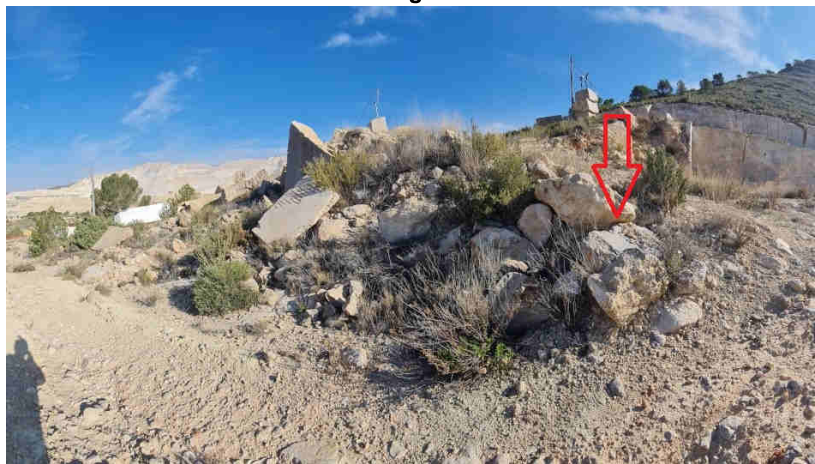
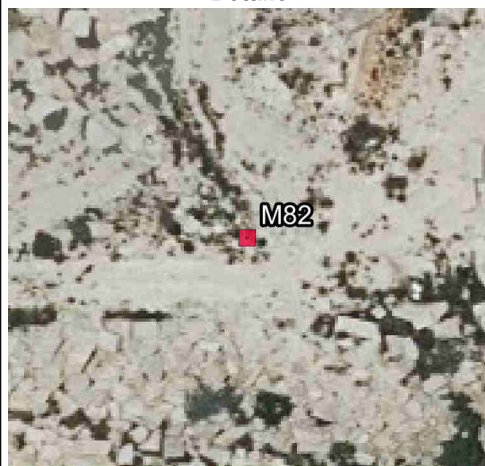
Fotografía

Estado: Virtual replanteado

Descripción: Se encuentra en el sitio llamado Racó de Baix, La Rotura según el acta, en la antigua linde del monte llamado El Coto y una antigua finca de labor, actualmente es una zona de cantera abandonada.

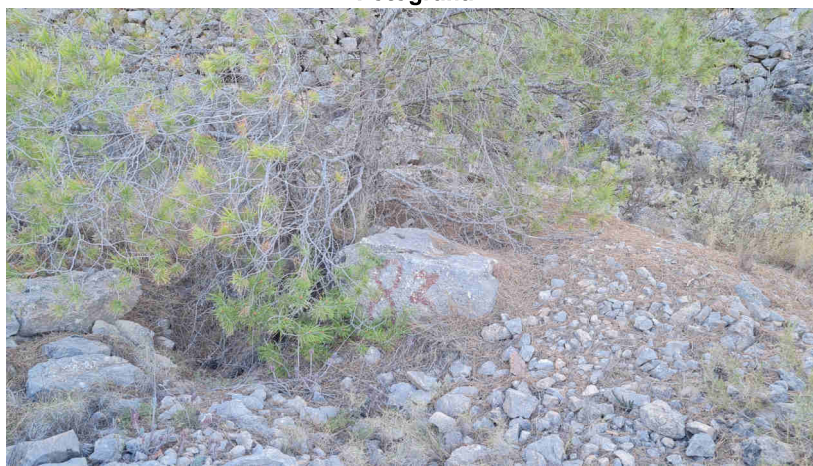
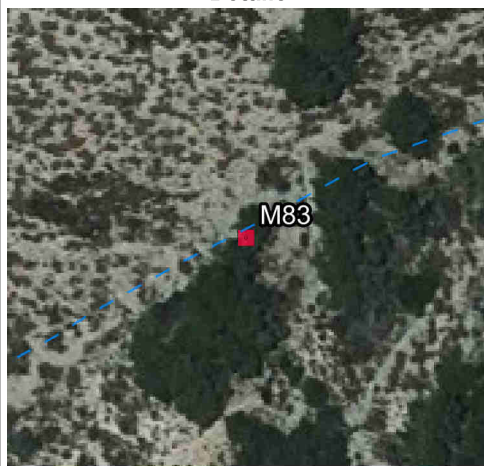
Fotografía

**Estado:** Monumentado tumbado  
**Fecha de visita:** 2024-04-18  
**Tipo de señal:** Piedras sueltas con marca de pintura sobre roca.

**Descripción:** Se encuentra en una vaguada junto a bancales de piedra, en el sitio llamado Serreta de Rita, Rincón de la Sierrecita según el acta, en la antigua linde del monte llamado El Coto y una antigua finca de labor, actualmente es zona de monte bajo.

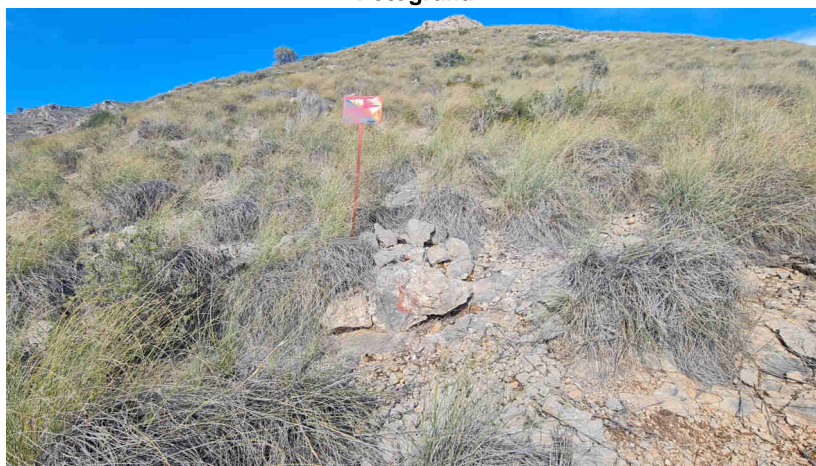
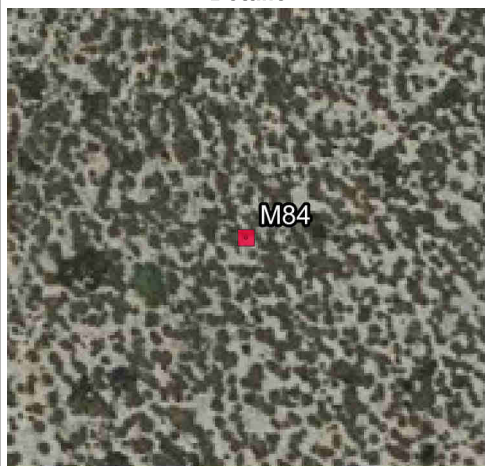
**Fotografía**

**Estado:** Monumentado semidestruido

**Tipo de señal:** Restos de cal y canto muy fragmentados, con pintura roja.

**Descripción:** Se encuentra en la ladera de la montaña, junto a una señal de coto de caza, en el sitio llamado Serreta de Rita, Rincón de la Sierrecita según el acta, en la antigua linde del monte llamado El Coto y una antigua finca de labor, actualmente es zona de monte bajo de esparto. Las dimensiones del mojón son: base proxima a circular de 0.60 m diámetro y 0.20 m de altura.

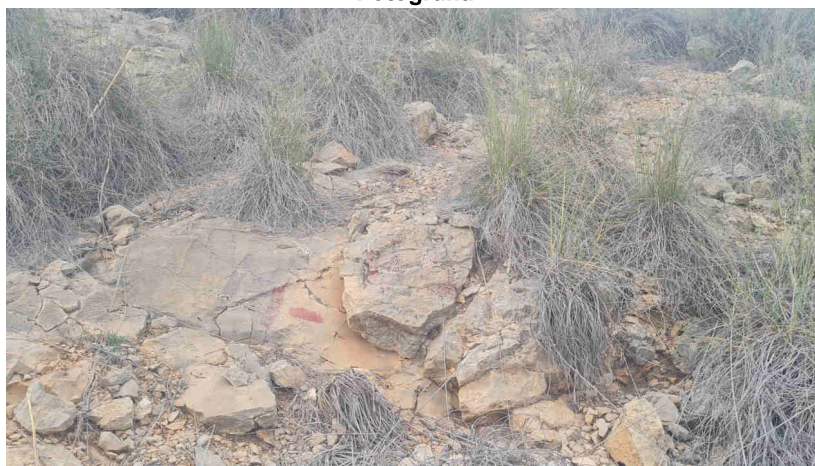
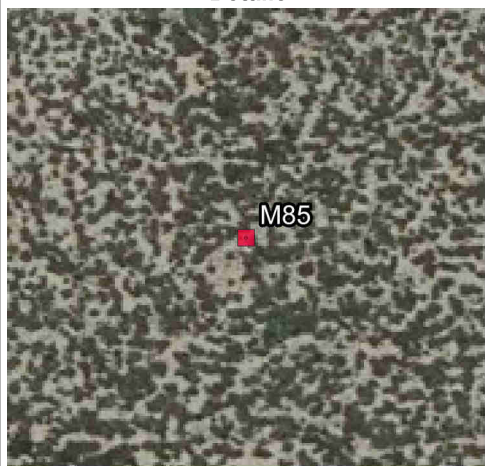
Fotografía

**Estado:** Monumentado tumbado  
**Fecha de visita:** 2024-04-18  
**Tipo de señal:** Marca de pintura roja con restos de cal y canto muy fragmentados.

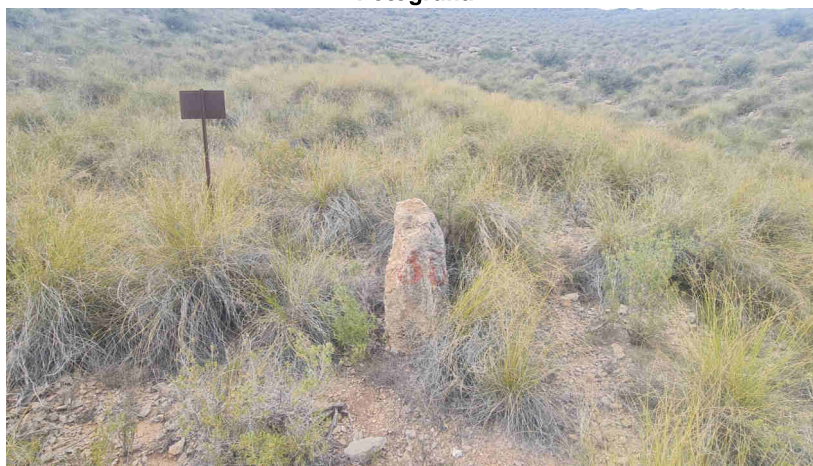
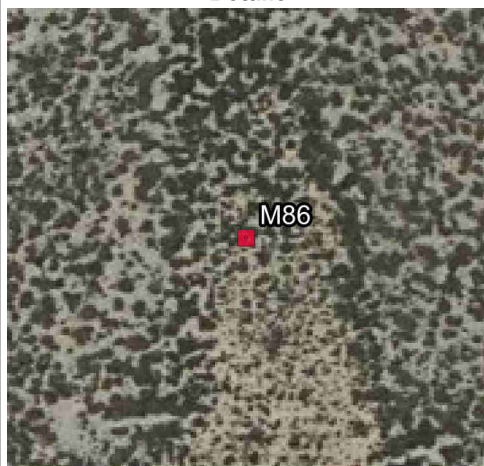
**Fotografía**

**Estado:** Monumentado semidestruido  
**Fecha de visita:** 2024-04-18  
**Tipo de señal:** Mojón deteriorado con incrustaciones de cal y pintura roja.

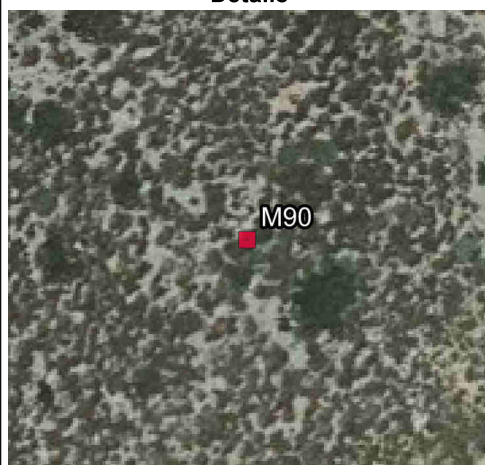
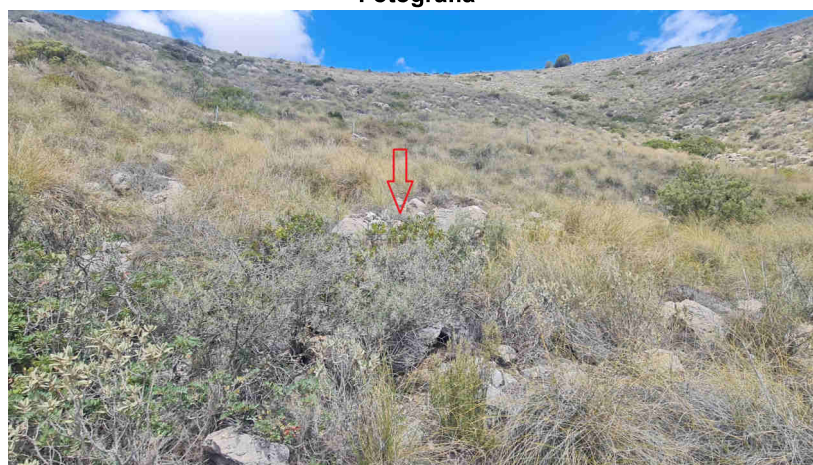
Nombre del mojón: M90

Estado: Monumentado semidestruido

Tipo de señal: Piedra empotrada muy irregular,  
fragmentada y agrietada.

Descripción: Se encuentra en una pequeña vaguada con escorrentía de piedras, en el sitio llamado Serreta de Rita, Trozo de Pere según el acta, en la antigua linde del monte llamado El Coto y antigua tierra de labor, actualmente es zona de monte bajo de esparto.

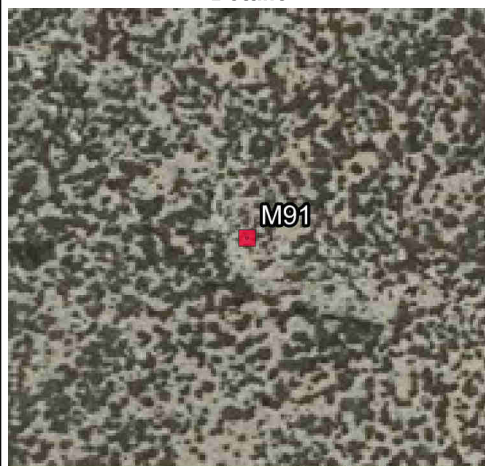
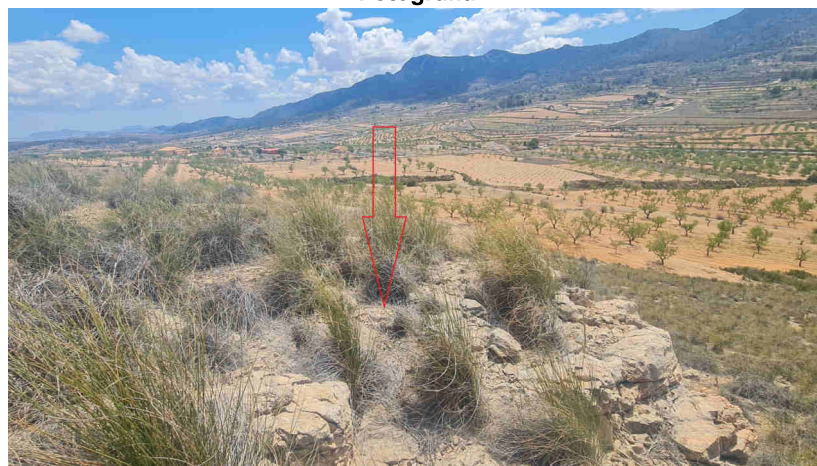
Nombre del mojón: M91

Estado: Monumentado tumbado

Tipo de señal: Marca de pintura desvaída con  
restos de cal y canto  
fragmentados.

Descripción: Se encuentra en el sitio llamado Serreta de Rita, Trozo de Pere según el acta, en la antigua linde del monte llamado El Coto y antigua tierra de labor, actualmente es zona de monte bajo de esparto.

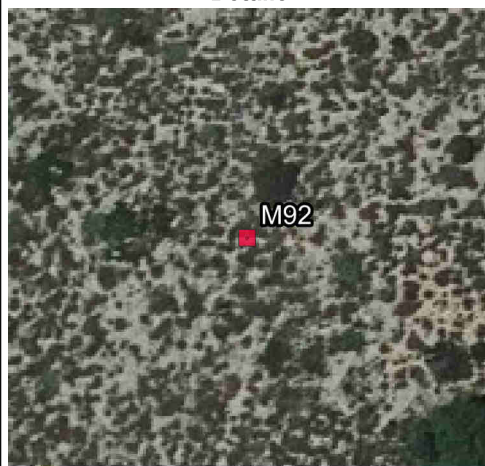
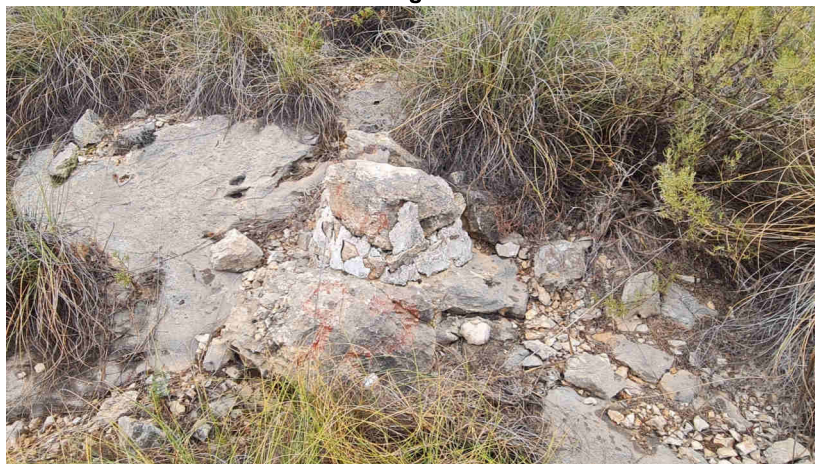
**Nombre del mojón: M92**

**Estado:** Monumentado semidestruido

**Tipo de señal:** Mojón de cal y canto con el número del mojón.

**Descripción:** Se encuentra en el sitio llamado Serreta de Rita, Trozo de Pere según el acta, en la antigua linde del monte llamado El Coto y antigua tierra de labor, actualmente es zona de monte bajo de esparto y pinos. Las dimensiones del mojón son: base circular de 0.55 m. diámetro y 0.40 m de altura.

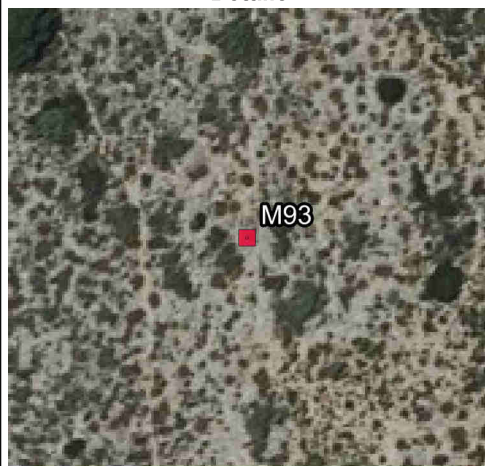
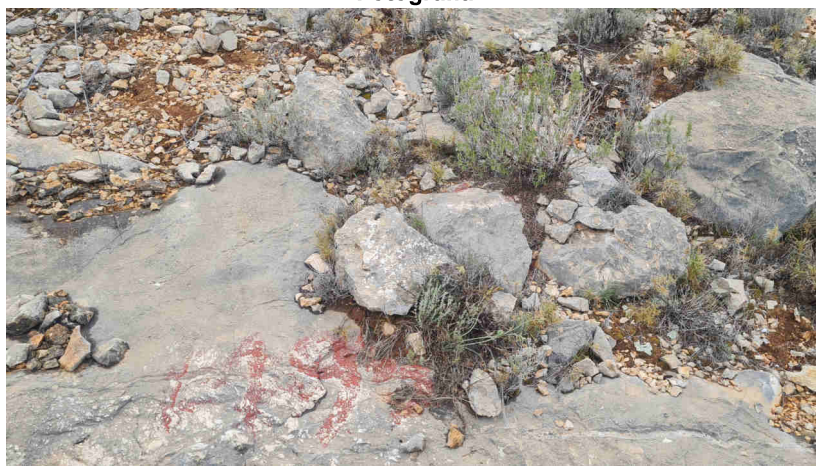
**Nombre del mojón: M93**

**Estado:** Monumentado tumbado

**Tipo de señal:** Marca de pintura roja en roca madre con restos del mojón dispersos.

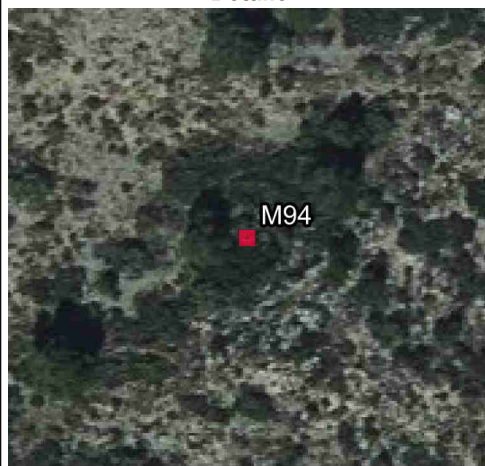
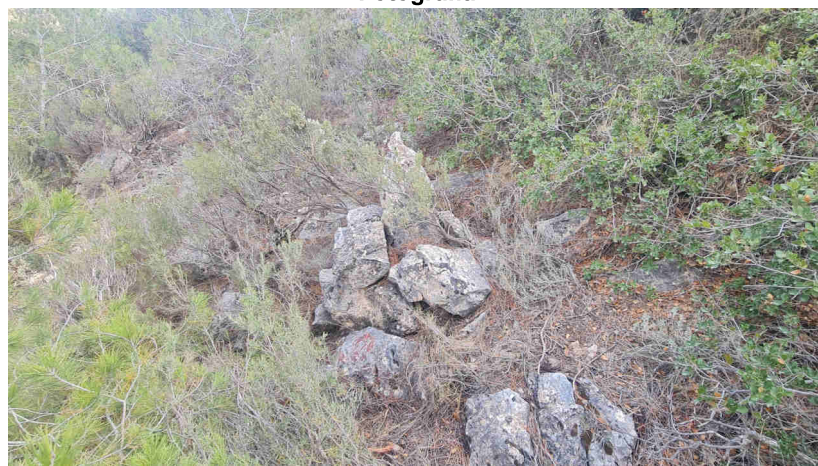
## Nombre del mojón: M94

**Estado:** Monumentado semidestruido
