Nombre del mojón: M1-M3T

Fecha de la reseña: 15/01/2024

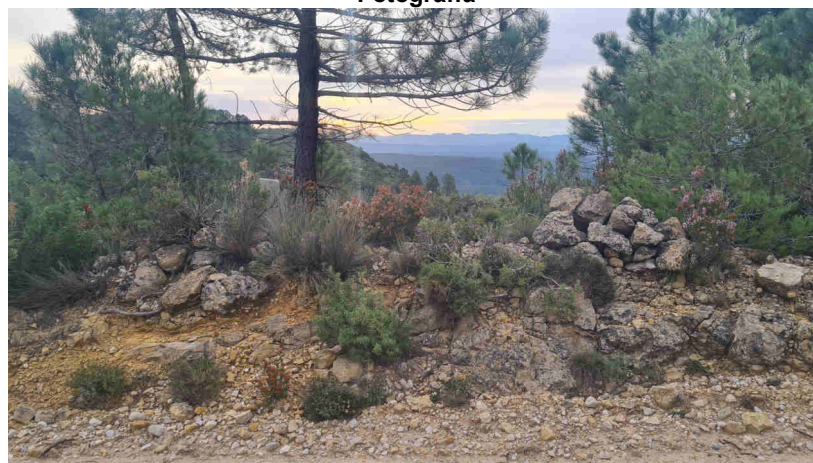
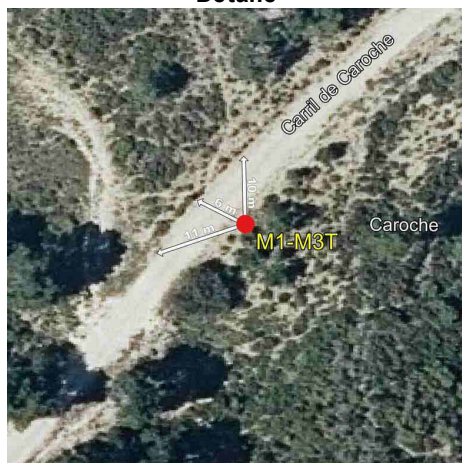
Fotografía

Estado:	Monumentado semidestruido	Coordenadas	X: 681132.456 m	Altitud ortométrica: 896.056 m
Tipo de señal:	Montón de piedras	ETRS89	Y: 4329275.261 m	Altitud elipsoidal: 947.693 m
Fecha de visita:	2023-10-31	UTM huso 30

Descripción: Según el acta, está situado en la margen sur del camino de Ayora a Bicorp y linde de dos montes de romeros y pinos, se corresponde con el sitio denominado " Los tres Mojones", al sur del camino denominado "Carril de Caroché" o "camino de Teresa a Bicorp", en terreno de monte bajo y pinos. Es común este mojón a los términos municipales de Ayora, Bicorp y Teresa de Cofrentes. Las dimensiones del mojón son: base inferior circular de 1 m de diámetro y 0.60 m de altura.

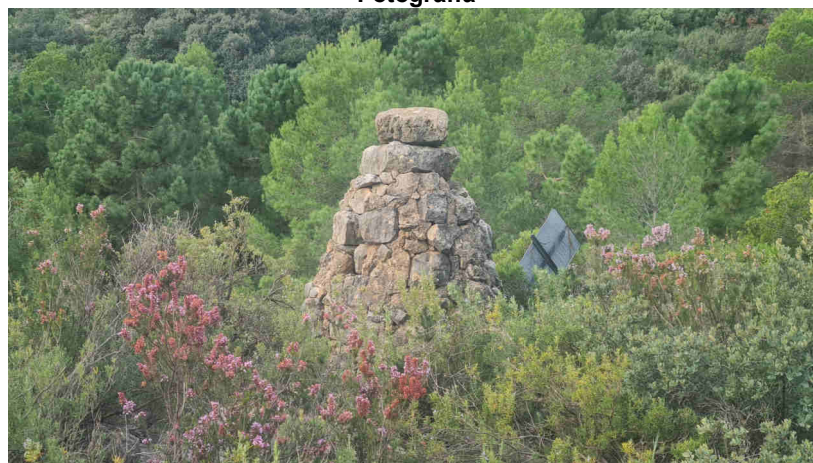
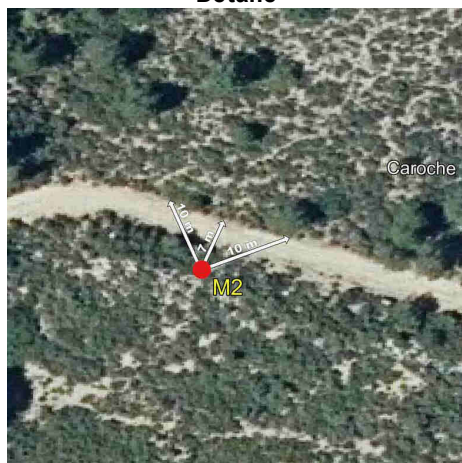
Fotografía

Estado:	Monumentado en buen estado	Coordenadas	X: 681146.054 m	Altitud ortométrica: 838.962 m
Tipo de señal:	Hito de cal y canto	ETRS89	Y: 4329046.962 m	Altitud elipsoidal: 890.598 m
Fecha de visita:	2023-10-31	UTM huso 30

Descripción: Está situado en el "Caroche", en terreno de monte bajo y pinos, en el acta lo denomina paraje "Rincón del Ginete" en el borde del "Cinto" o acantilado de piedras de dicho sitio. Las dimensiones del mojón son: base inferior circular de 1 m de diámetro, base superior circular de 0.45 m de diámetro y 1.30 m de altura.

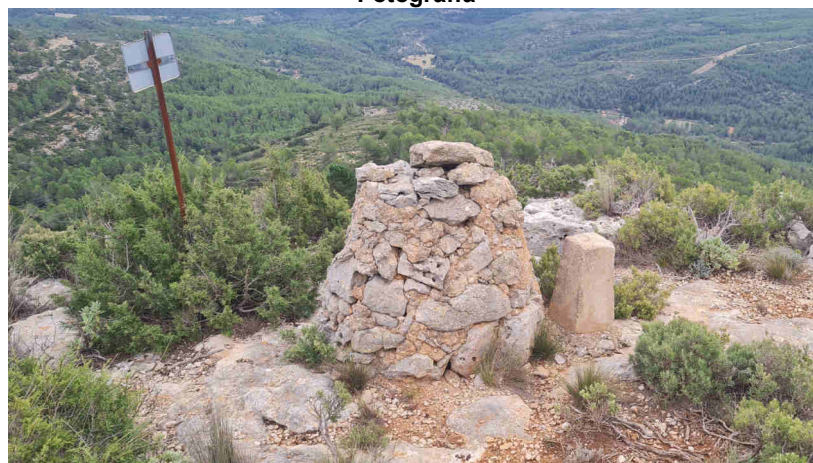
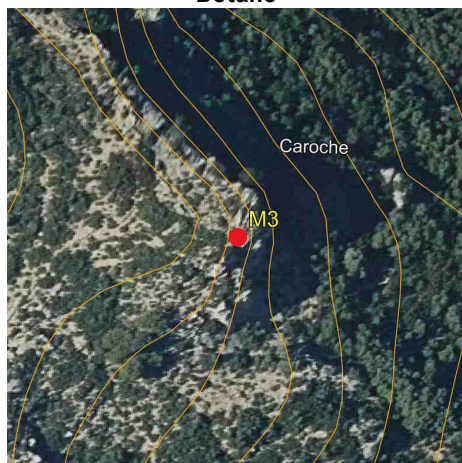
Fotografía

Estado:	Monumentado en buen estado	Coordenadas	X: 681192.243 m	Altitud ortométrica: 890.370 m
Tipo de señal:	Hito de cal y canto	ETRS89	Y: 4328633.643 m	Altitud elipsoidal: 942.005 m
Fecha de visita:	2023-10-31	UTM huso 30

Descripción: Está situado en el borde del cinto denominado "Nariz de Caroché", en terreno de monte bajo. Las dimensiones del mojón son: base inferior circular de 1 m de diámetro y 1 m de altura.

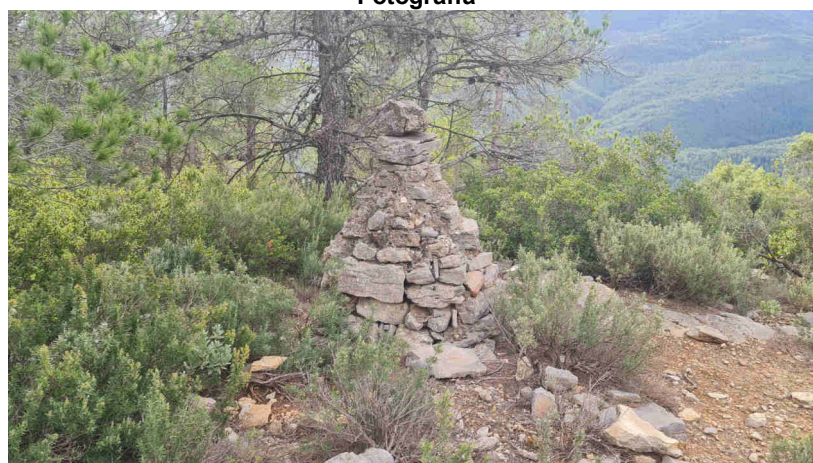
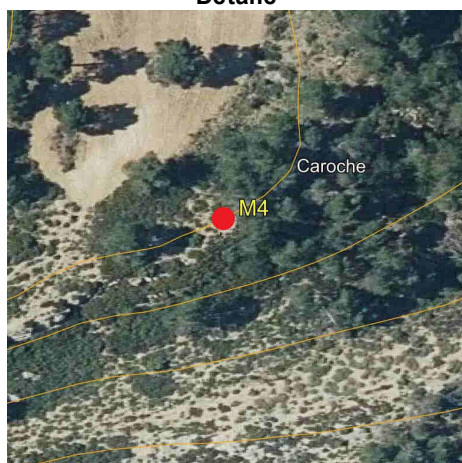
Fotografía

Estado:	Monumentado en buen estado	Coordenadas	X: 681334.294 m	Altitud ortométrica: 837.194 m
Tipo de señal:	Hito de cal y canto	ETRS89	Y: 4328556.552 m	Altitud elipsoidal: 888.826 m
Fecha de visita:	2023-10-31	UTM huso 30

Descripción: Se halla entre los parajes el Caroché y la Pascuala, en antigua linde, en terreno de monte bajo y pinos. Las dimensiones del mojón son: base inferior circular de 1 m de diámetro y 1.35 m de altura.

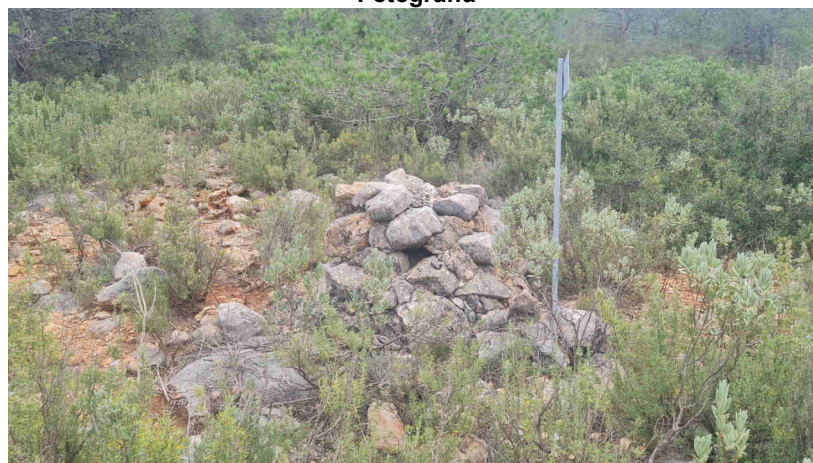
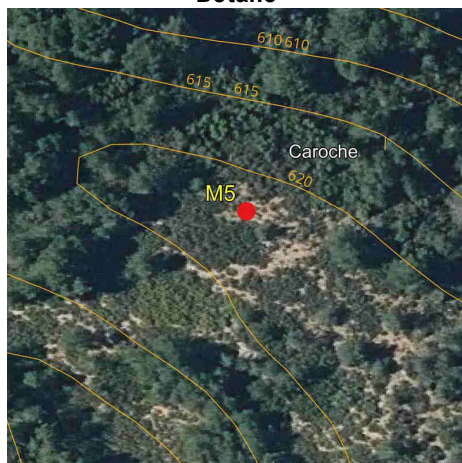
Fotografía

Estado: Monumentado semidestruido

Tipo de señal: Hito de cal y canto

Descripción: Está situado entre los parajes el Caroche y la Pascuala, según el acta en antigua linde, en el "Llano del Sitio de Vinca", bajo las cuevas de las "Contiendas o Sitio de Vinca", en terreno de monte bajo y pinos. Las dimensiones del mojón son: base inferior circular de 1 m de diámetro y 0.90 m de altura.

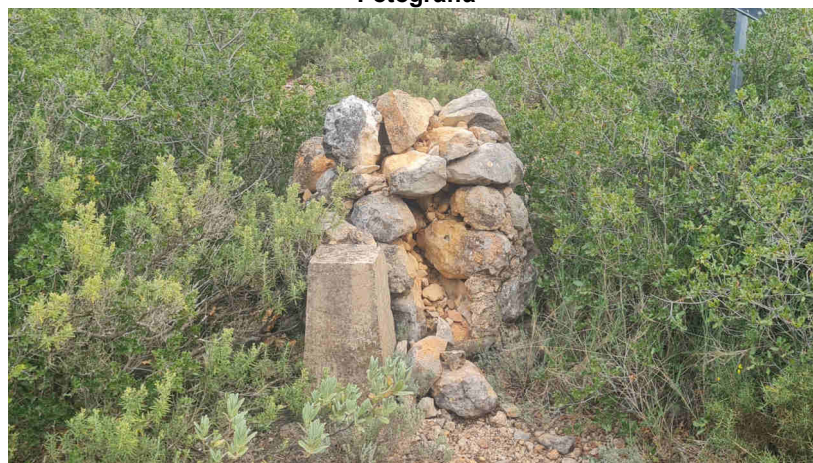
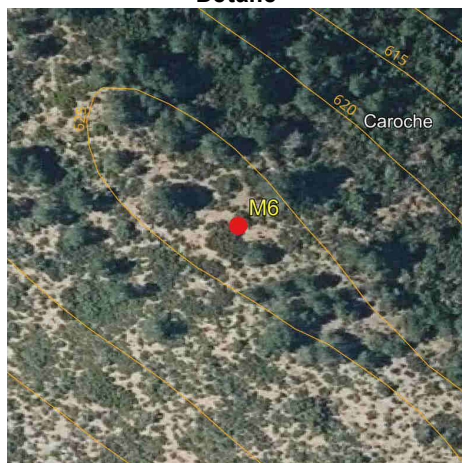
Fotografía

Estado: Monumentado semidestruido

Tipo de señal: Hito de cal y canto

Descripción: Está situado entre los parajes el Caroché y la Pascuala, en antigua linde, según el acta en el sitio denominado "Loma de las Contiendas", en terreno de monte bajo y pinos. Las dimensiones del mojón son: base inferior circular de 1 m de diámetro y 0.90 m de altura.

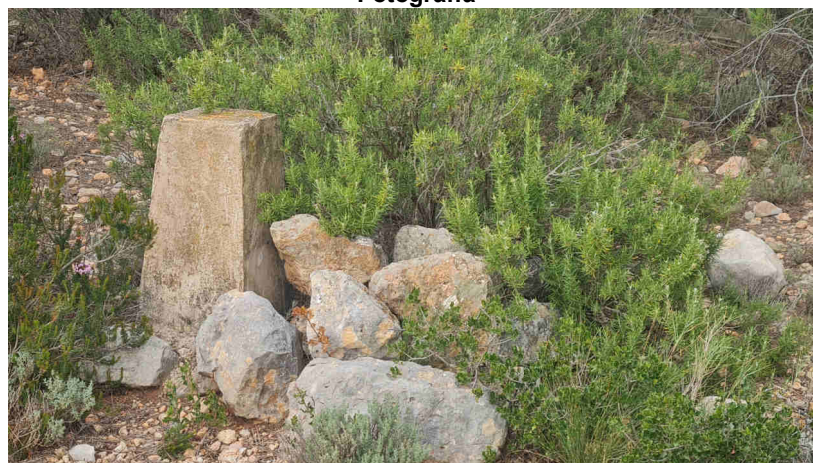
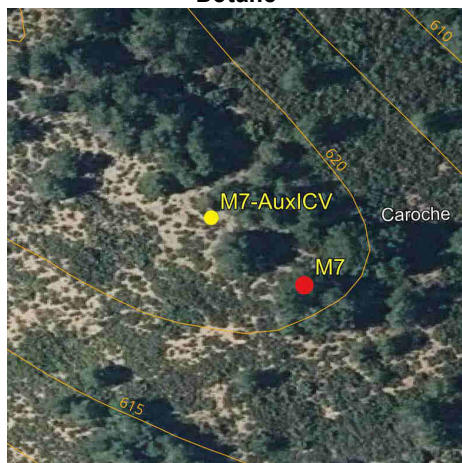
Fotografía

Estado: Monumentado semidestruido
Tipo de señal: Montón de piedras y pirámide
Fecha de visita: truncada

Descripción: Está situado entre los parajes el Caroche y la Pascuala, según el acta en el sitio denominado "Loma de las Contiendas", en terreno de monte bajo y pinos. Las dimensiones del mojón son: base inferior circular de 0.80 m de diámetro y 0.30 m de altura.

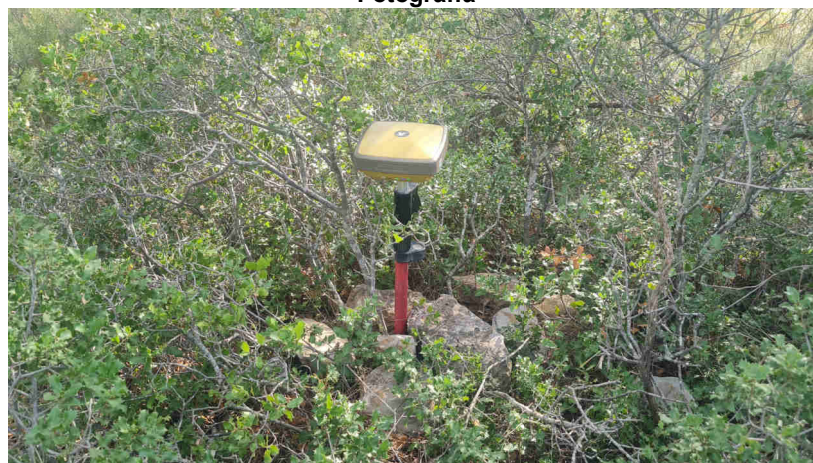
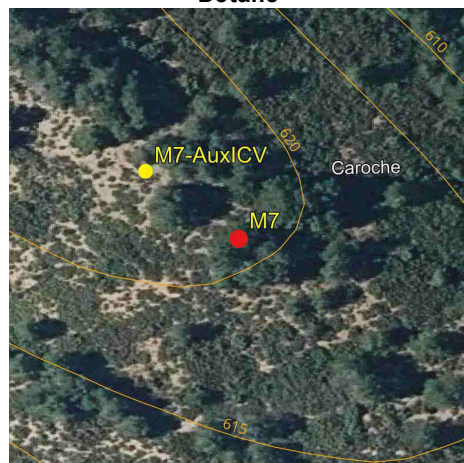
Fotografía

Estado:	Monumentado semidestruido	Coordenadas	X: 681806.24 m	Altitud ortométrica: 621.564 m
Tipo de señal:	Restos de piedras	ETRS89	Y: 4327795.512 m	Altitud elipsoidal: 673.182 m
Fecha de visita:	2023-11-16	UTM huso 30

Descripción: Está situado entre los parajes el Caroche y la Pascuala, en antigua linde, según el acta en el sitio denominado "Loma de las Contiendas", en terreno de monte bajo y pinos. Las dimensiones del mojón son: base inferior circular de 0.60 m de diámetro y 0.15 de altura.

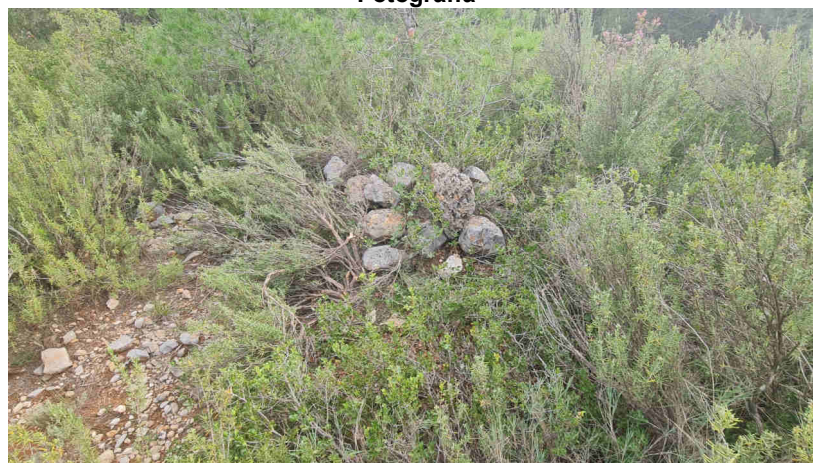
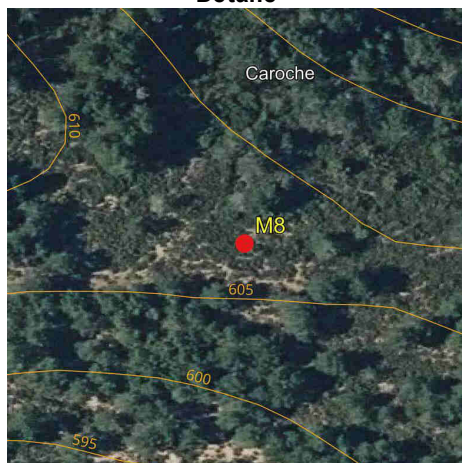
Fotografía

Estado: Monumentado semidestruido

Tipo de señal: Restos de piedras

Descripción: Está situado entre los parajes el Caroché y la Pascuala, en antigua linde, según el acta en el sitio denominado "Loma de las Contiendas", en terreno de monte bajo y pinos. Las dimensiones del mojón son: base inferior circular de 1.10 m de diámetro y 0.50 m de altura.

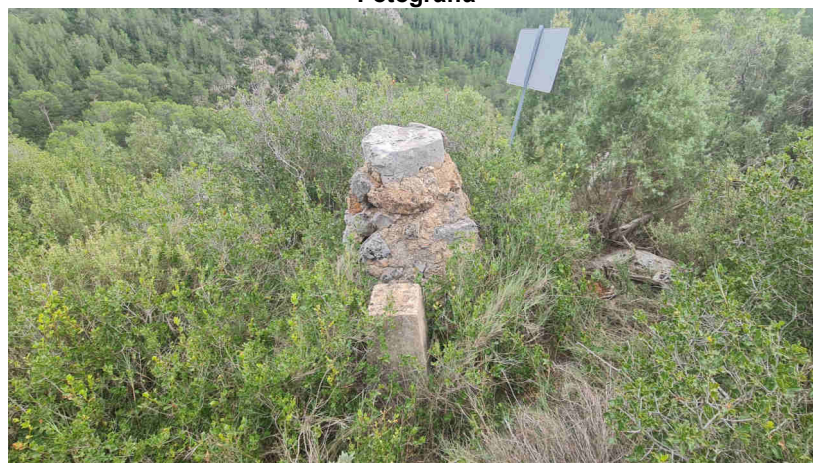
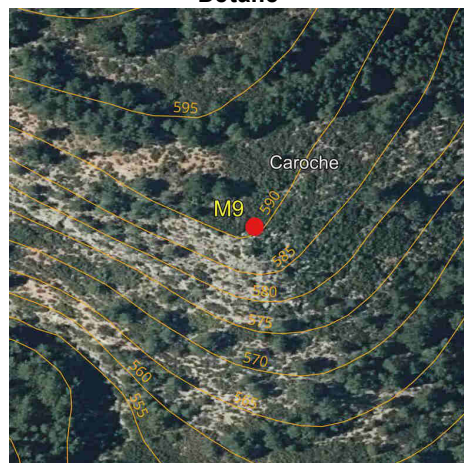
Fotografía

Estado: Monumentado en buen estado **Coordenadas**
Tipo de señal: Hito de cal y canto **ETRS89** **X:** 682010.997 m **Altitud ortométrica:** 592.114 m
Fecha de visita: 2023-11-16 **UTM huso 30** **Y:** 4327625.444 m **Altitud elipsoidal:** 643.724 m

Descripción: Está situado en el Carоче entre los parajes el Carоче y la Pascuala, en antigua linde, según el acta en el sitio denominado " Loma de las Contiendas", en terreno de monte bajo y pinos. Las dimensiones del mojón son: base inferior circular de 1 m de diámetro y 1 m de altura.

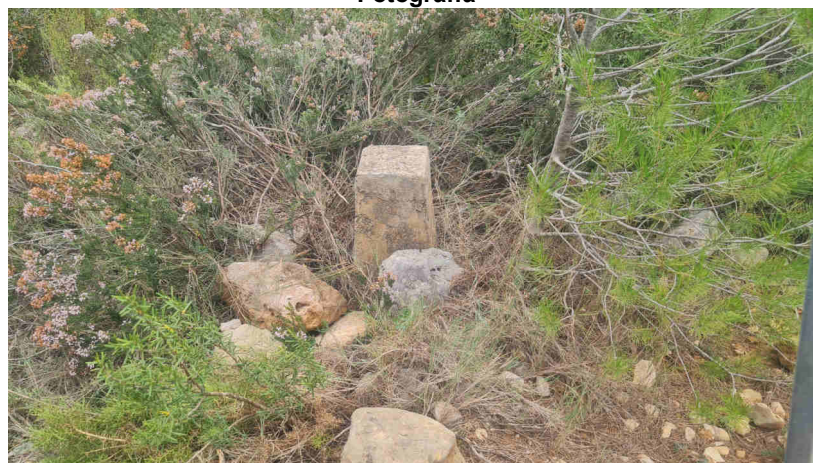
Fotografía

Estado:	Monumentado semidestruido	Coordenadas	X: 682096.002 m	Altitud ortométrica: 553.351 m
Tipo de señal:	Montón de piedras sueltas y	ETRS89	Y: 4327507.499 m	Altitud elipsoidal: 604.958 m
Fecha de visita:	pirámide truncada	UTM huso 30

Descripción: En el sitio denominado Rambla de la Molinera, en antigua linde, próximo al punto de unión de las márgenes izquierdas de la Rambla de la Molinera y de un barranco, según el acta denominado como el "Barranco del Pozo del a casa Pascuala". Junto a él hay un hito reconstruido Las dimensiones del mojón son: base inferior circular de 0.50 m de diámetro y 0.20 m de altura.

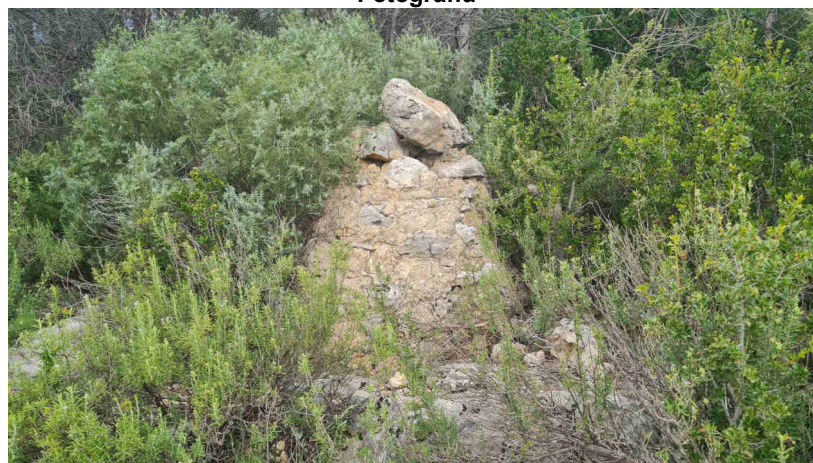
Fotografía

Estado: Monumentado en buen estado **Coordenadas** **X:** 681563.447 m **Altitud ortométrica:** 637.526 m
Tipo de señal: Hito de cal y canto **ETRS89** **Y:** 4327057.261 m **Altitud elipsoidal:** 689.152 m
Fecha de visita: 2023-11-16 **UTM huso 30**

Descripción: Está situado en el sitio denominado "Partida del Agujero Negro" en terreno de monte alto y bajo. Las dimensiones del mojón son: base inferior circular de 0.90 m de diámetro y 1 m de altura.

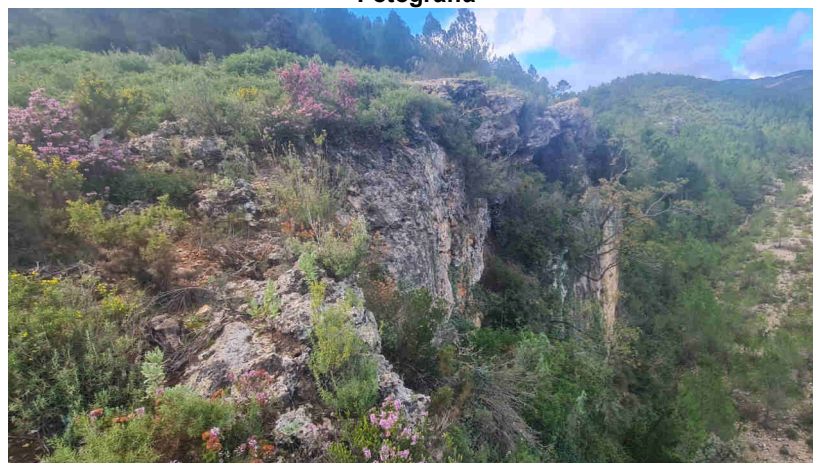
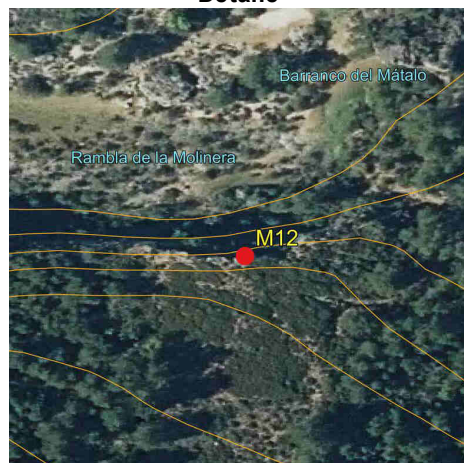
Fotografía

Estado: Virtual replanteado

Tipo de señal: Roca viva con marca de pintura

Descripción: Está situado en el paraje de La Juanera, según el acta en el sitio denominado como "Peña de la Yedra", sobre un corte vertical de bastante altura y roca viva que forma la margen derecha de la Rambla de la Molinera.

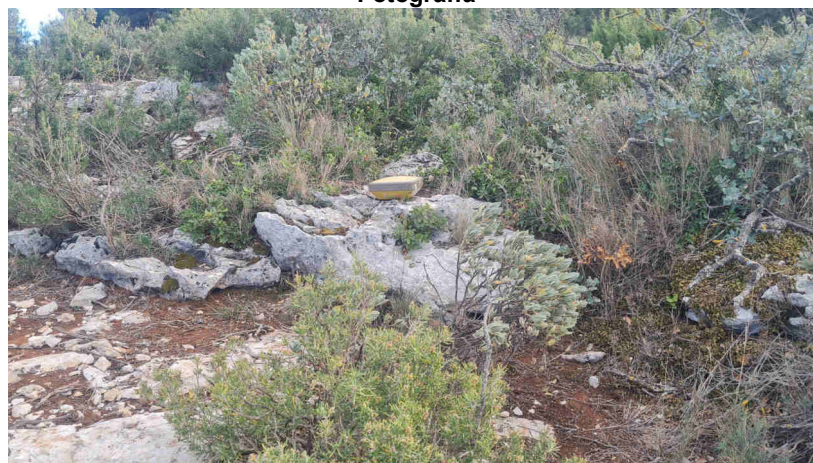
Fotografía

Estado: Virtual replanteado

Tipo de señal: Roca viva con marca de pintura

Descripción: Está en el sitio denominado La Juanera, según el acta "Puntal Alto del Mátalo", cercano al margen este de un cortafuegos actual, en terreno de monte bajo.

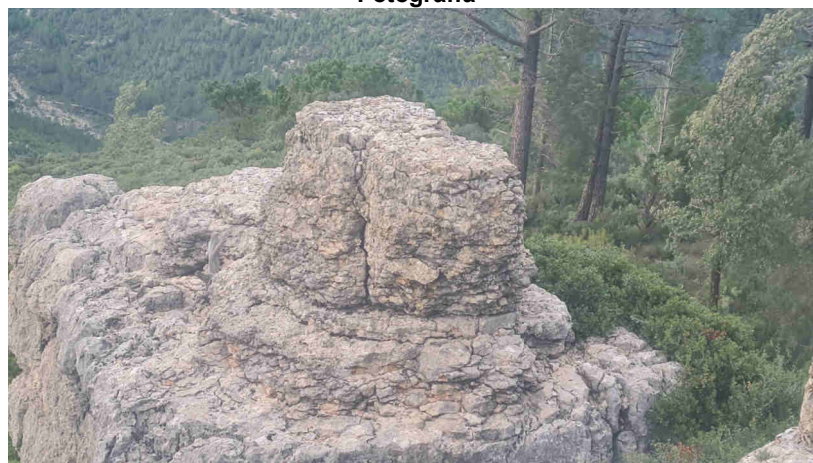
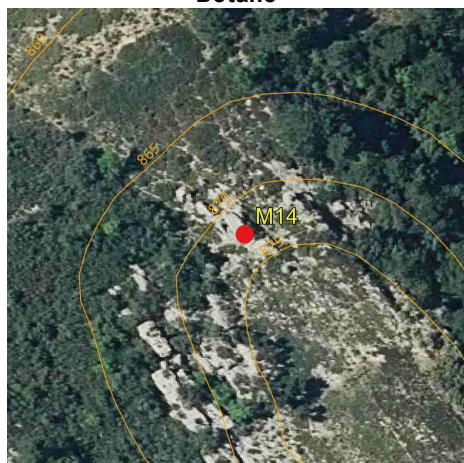
Fotografía

Estado:	Monumentado en buen estado	Coordenadas	X: 681515.235 m	Altitud ortométrica: 874.412 m
Tipo de señal:	Piedra natural	ETRS89	Y: 4325355.875 m	Altitud elipsoidal: 926.039 m
Fecha de visita:	2023-10-25	UTM huso 30

Descripción: Está situado en el sitio denominado según el acta "Puntal de la Casa del Sillero", en un cortafuegos. Las dimensiones del mojón son: base inferior y superior rectangular de 1.65 x 0.80 m y 0.77 m de altura.

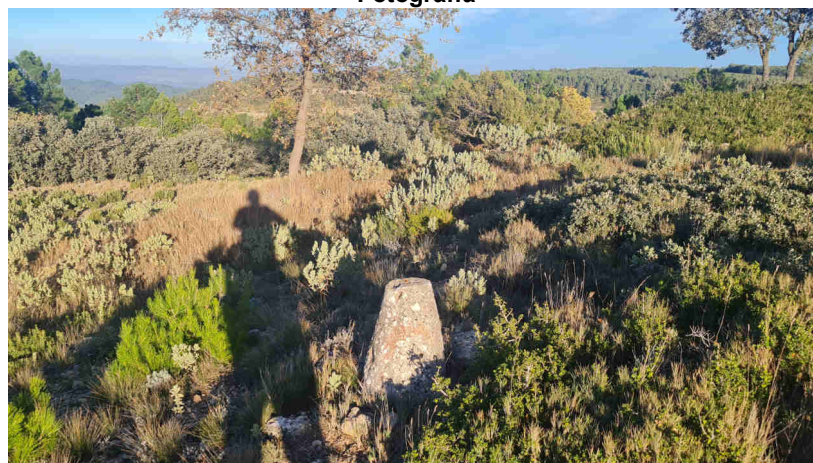
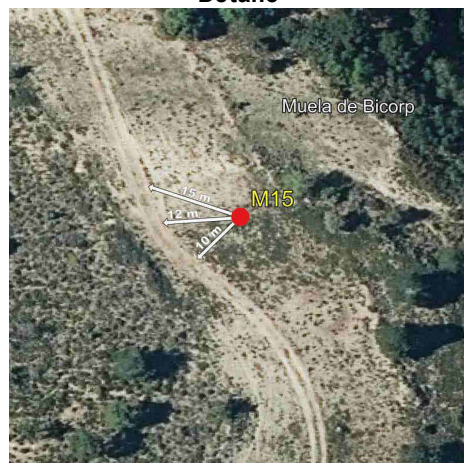
Fotografía

Estado: Monumentado en buen estado **Coordenadas**
Tipo de señal: Hito de hormigón **ETRS89** **X:** 681755.822 m **Altitud ortométrica:** 906.156 m
Fecha de visita: 2023-10-25 **UTM huso 30** **Y:** 4324962.654 m **Altitud elipsoidal:** 957.776 m

Descripción: Está situado en la "Muela de Bicorp", en un cortafuegos actual, según el acta, próximo a la era del Sillero. Las dimensiones del mojón son: base inferior circular de 0.40 m de diámetro, base superior circular de 0.20 m de diámetro y 0.55 m de altura.

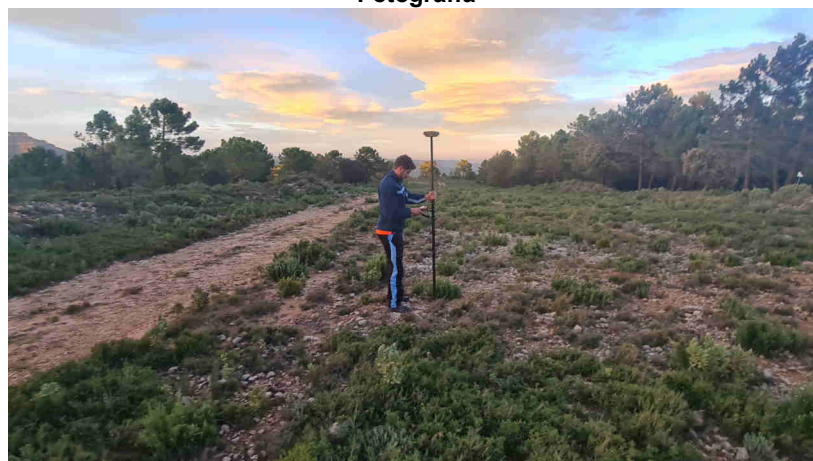
Fotografía

Estado: Virtual replanteado

Descripción: Está situado en la "Muela de Bicorp", en un cortafuegos, según el acta, próximo al sitio denominado "Bancal de la Yedra".

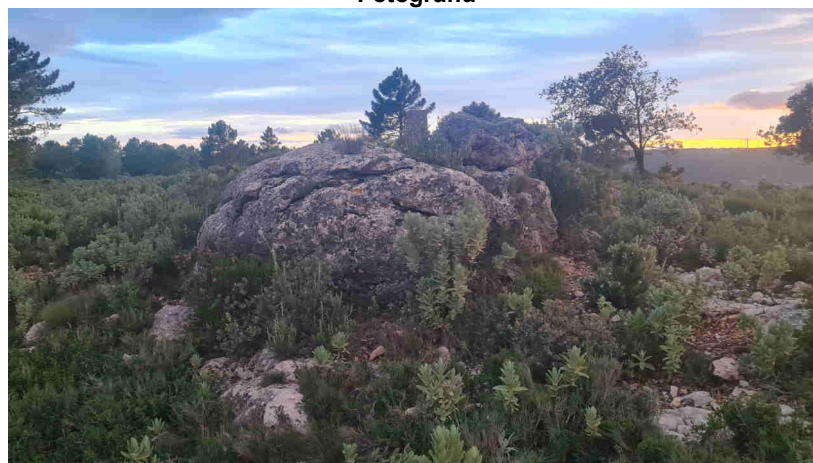
Fotografía

Estado: Monumentado en buen estado **Coordenadas**
Tipo de señal: Piedra natural **ETRS89** **X:** 681618.232 m **Altitud ortométrica:** 936.175 m
Fecha de visita: 2023-10-25 **UTM huso 30** **Y:** 4324608.218 m **Altitud elipsoidal:** 987.799 m

Descripción: Situado en la "Muela de Bicorp", en un cortafuegos, según el acta, en lo alto de la divisoria de aguas de la "Loma de la Mojonera". Las dimensiones del mojón son: base inferior y superior aproximadamente rectangular de 3.20 x 2.40 y 1.10 m de altura.

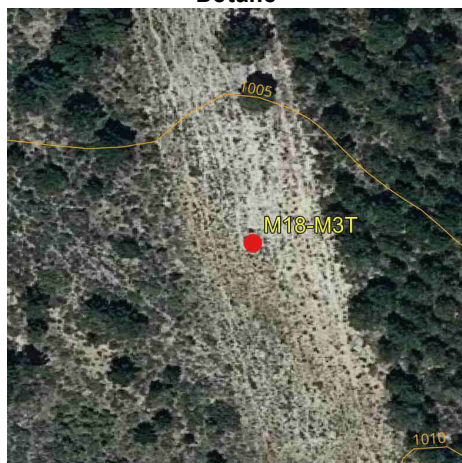
Detalle

Estado: Monumentado en buen estado **Coordenadas** **X:** 682752.406 m **Altitud ortométrica:** 1007.127 m
Tipo de señal: Montón de piedras **ETRS89** **Y:** 4321603.353 m **Altitud elipsoidal:** 1058.704 m
Fecha de visita: 2023-10-19 **UTM huso 30**

Descripción: Está situado en lo alto de la línea divisoria de aguas vertientes, en "Los Tres Mojones", en el acta denominado la loma de la "Mojonera", en la "Partida de la Fuente fría", actualmente se encuentra en un cortafuegos, al este del "Camino de Almansa", en un terreno de monte alto de pinos y bajo de romeros y coscoja. Es común a los términos municipales de Bicorp, Quesa y Ayora.

Las dimensiones del mojón son: base inferior circular de 1 m de diámetro y 0.80 m de altura.

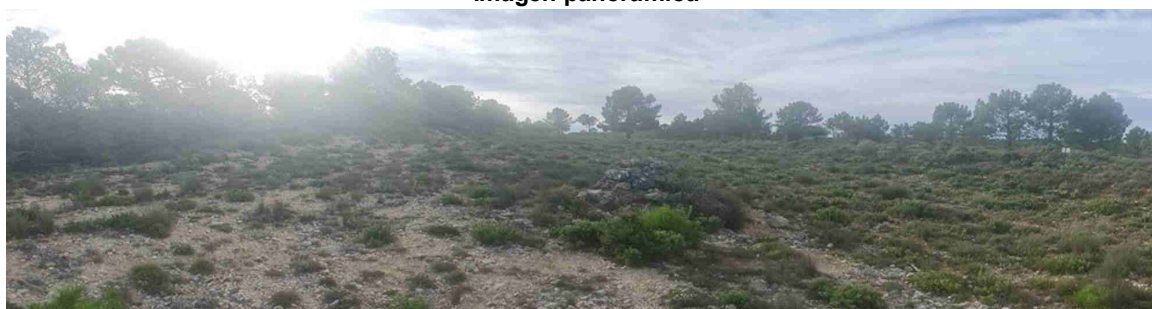
Imagen panorámica

La línea de término reconocida entre este mojón y el anterior es la divisoria de aguas
